Títol del projecte
PROJECTE D'URBANITZACIÓ MODIFICAT "CAN SALVÀ" 2ª FASE (ORDENACIÓ)

Localització:
Carretera GI-552 - Riells i Viabrea (La Selva) - GIRONA

Client
Ajuntament Riells i Viabrea

Títol del Plànol
PLANTA SANEJAMENT RESIDUAL EXISTENT

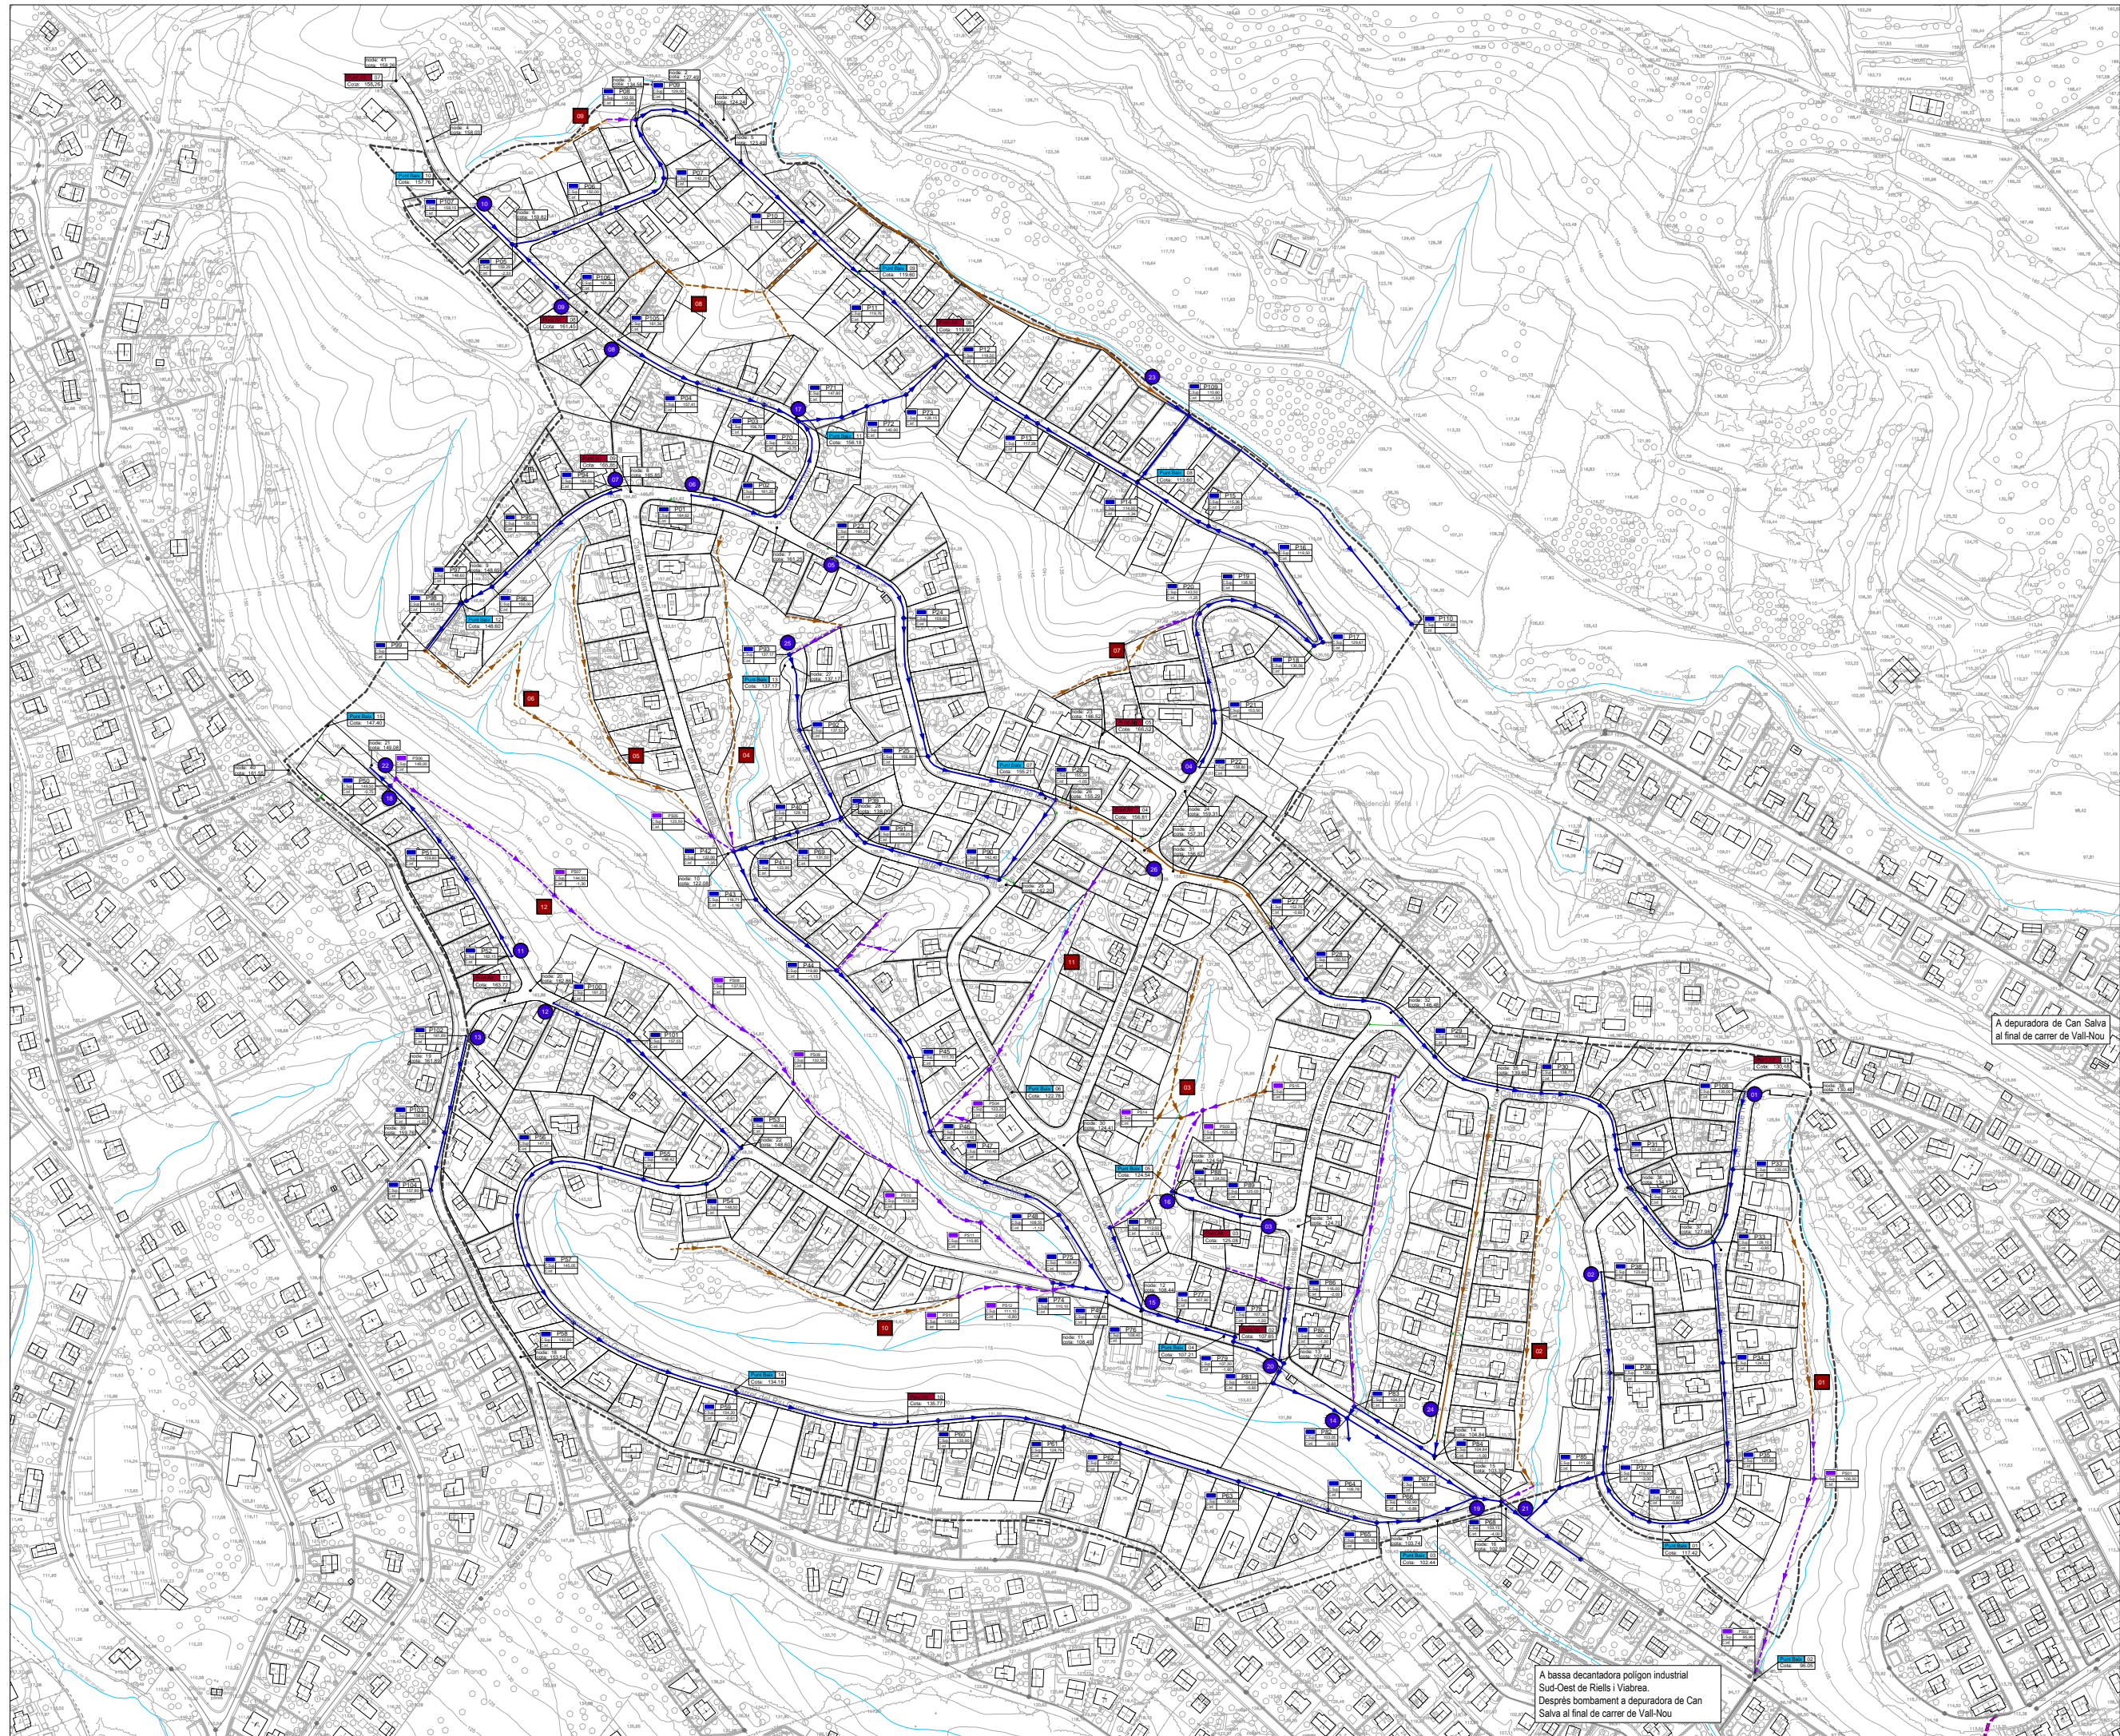
Escala Núm. plànol
A1 1:2000 **15.1**
A3 1:4000

1/ Falta pou de registre al començament del sanejament. 2/ Falta pou de registre al començament del sanejament. 3/ Falta pou de registre al començament del sanejament. 4/ Falta pou de registre al començament del sanejament. 5/ Falta pou de registre al començament del sanejament. 6/ Falta pou de registre al començament del sanejament. 7/ Falta pou de registre al començament del sanejament. 8/ Falta pou de registre al començament del sanejament. 9/ Falta pou de registre al començament del sanejament. 10/ Falta pou de registre al començament del sanejament. 11/ Falta pou de registre al començament del sanejament. 12/ Falta pou de registre al començament del sanejament. 13/ Falta pou de registre al començament del sanejament. 14/ Pou sense tapa. 15/ Pou tapat per asfalt. 16/ Pou tapat per terra. 17/ Pou ple de runa. 18/ Pou ple de brutícia. 19/ Suposat pou de registre soterrani a ZV. 20/ Creuament de dos canonades sense pou de registre no visible des de la superfície. 21/ Creuament de dos canonades sense pou de registre no visible des de la superfície. 22/ Tram de canonada plena de brutícia o anul·lada. 23/ Tram de canonada PVC Ø 400 parcialment visible i no es veu per on passa. 24/ No visible des de la superfície i no es sap fins a on arriba. 25/ Tram massa llarg i sense pendent que podria estar partit en dos.

1/ No es veu per on passa i fins a on arriba. 2/ No es veu per on passa i fins a on arriba. 3/ No es veu per on passa i fins a on arriba, els pous PS14 i PS15 existeixen però no els troben. 4/ No es veu per on passa i fins a on arriba. 5/ No es veu per on passa, on connecta amb el (Tram 6) i fins a on arriba. 6/ No es veu per on passa i on connecta amb el (Tram 5). 7/ No es veu per on passa i fins a on arriba. 8/ No es veu per on passa i fins a on arriba. 9/ No es veu per on passa i fins a on arriba. 10/ No es veu per on passa i fins a on arriba. 11/ Tram de sanejament F3300 i escomesa de PVCØ150 trancats. 12/ Pou sense tapa.

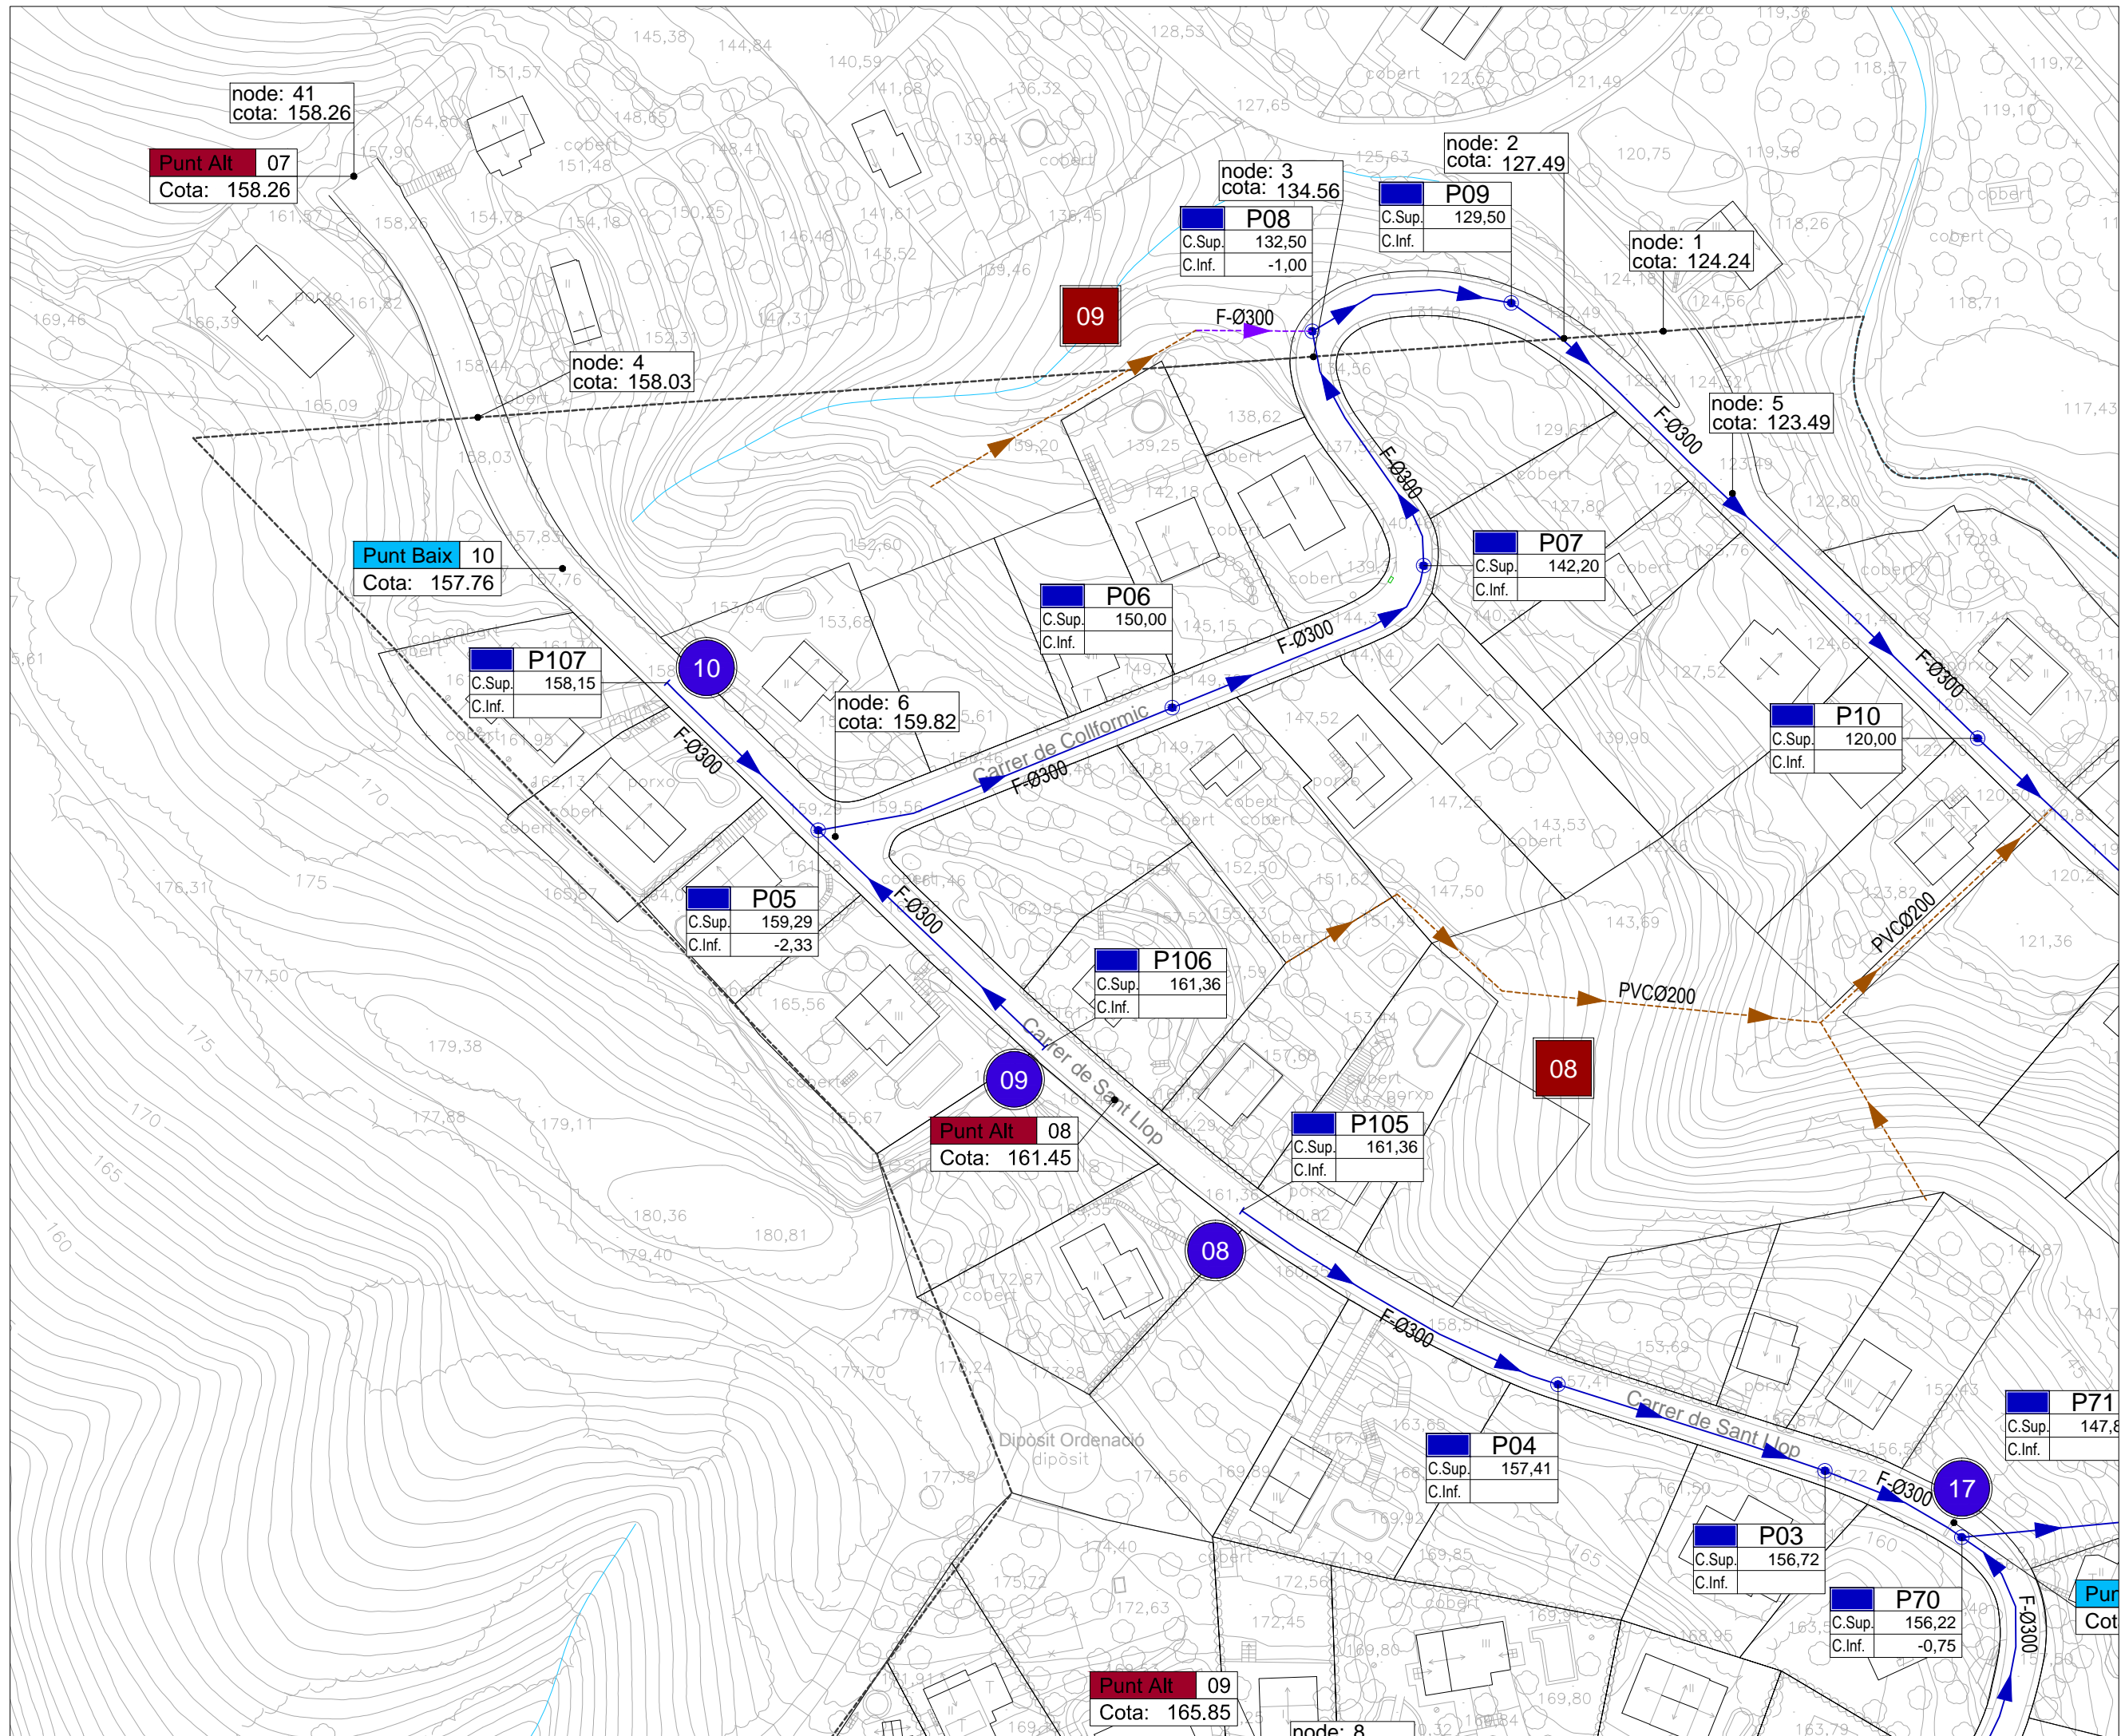
Núm. plànol
15

1/ Falta pou de registre al començament del sanejament. 2/ Falta pou de registre al començament del sanejament. 3/ Falta pou de registre al començament del sanejament. 4/ Falta pou de registre al començament del sanejament. 5/ Falta pou de registre al començament del sanejament. 6/ Falta pou de registre al començament del sanejament. 7/ Falta pou de registre al començament del sanejament. 8/ Falta pou de registre al començament del sanejament. 9/ Falta pou de registre al començament del sanejament. 10/ Falta pou de registre al començament del sanejament. 11/ Falta pou de registre al començament del sanejament. 12/ Falta pou de registre al començament del sanejament. 13/ Falta pou de registre al començament del sanejament. 14/ Pou sense tapa. 15/ Pou tapat per asfalt. 16/ Pou tapat per terra. 17/ Pou ple de runa. 18/ Pou ple de brutícia. 19/ Suposat pou de registre soterrat a la ZV. 20/ Cruament de dos canonades sense pou de registre no visible des de la superfície. 21/ Cruament de dos canonades sense pou de registre no visible des de la superfície. 22/ Tram de canonada plena de brutícia o anul·lada. 23/ Tram de canonada PVC Ø 400 parcialment visible i no es veu per on passa. 24/ No visible des de la superfície i no es sap fins a on arriba. 25/ Tram massa llarg i sense pendent que podria estar partit en dos.

1/ No es veu per on passa i fins a on arriba. 2/ No es veu per on passa i fins a on arriba. 3/ No es veu per on passa i fins a on arriba, els pous PS14 i PS15 avellanen però no es troben. 4/ No es veu per on passa i fins a on arriba. 5/ No es veu per on passa, on connecta amb el (Tram 6) i fins a on arriba. 6/ No es veu per on passa i connecta amb el (Tram 5) i fins a on arriba. 7/ No es veu per on passa i fins a on arriba. 8/ No es veu per on passa i fins a on arriba. 9/ No es veu per on passa i fins a on arriba. 10/ No es veu per on passa i fins a on arriba. 11/ Tram de sanejament Ø300 i escorrea de PVCØ150 trancada. 12/ Pou sense tapa.

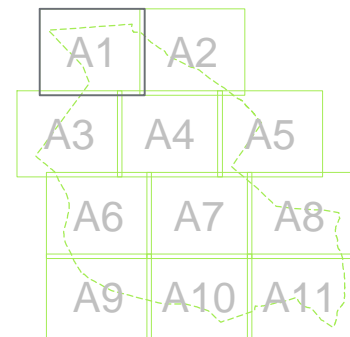
Incidència en sanjament principal

Incidència en sanjament secundari

*** NOTA:**
Aquestes dades son el resultat de treball de camp en superfície i estimacions preses per aquests.

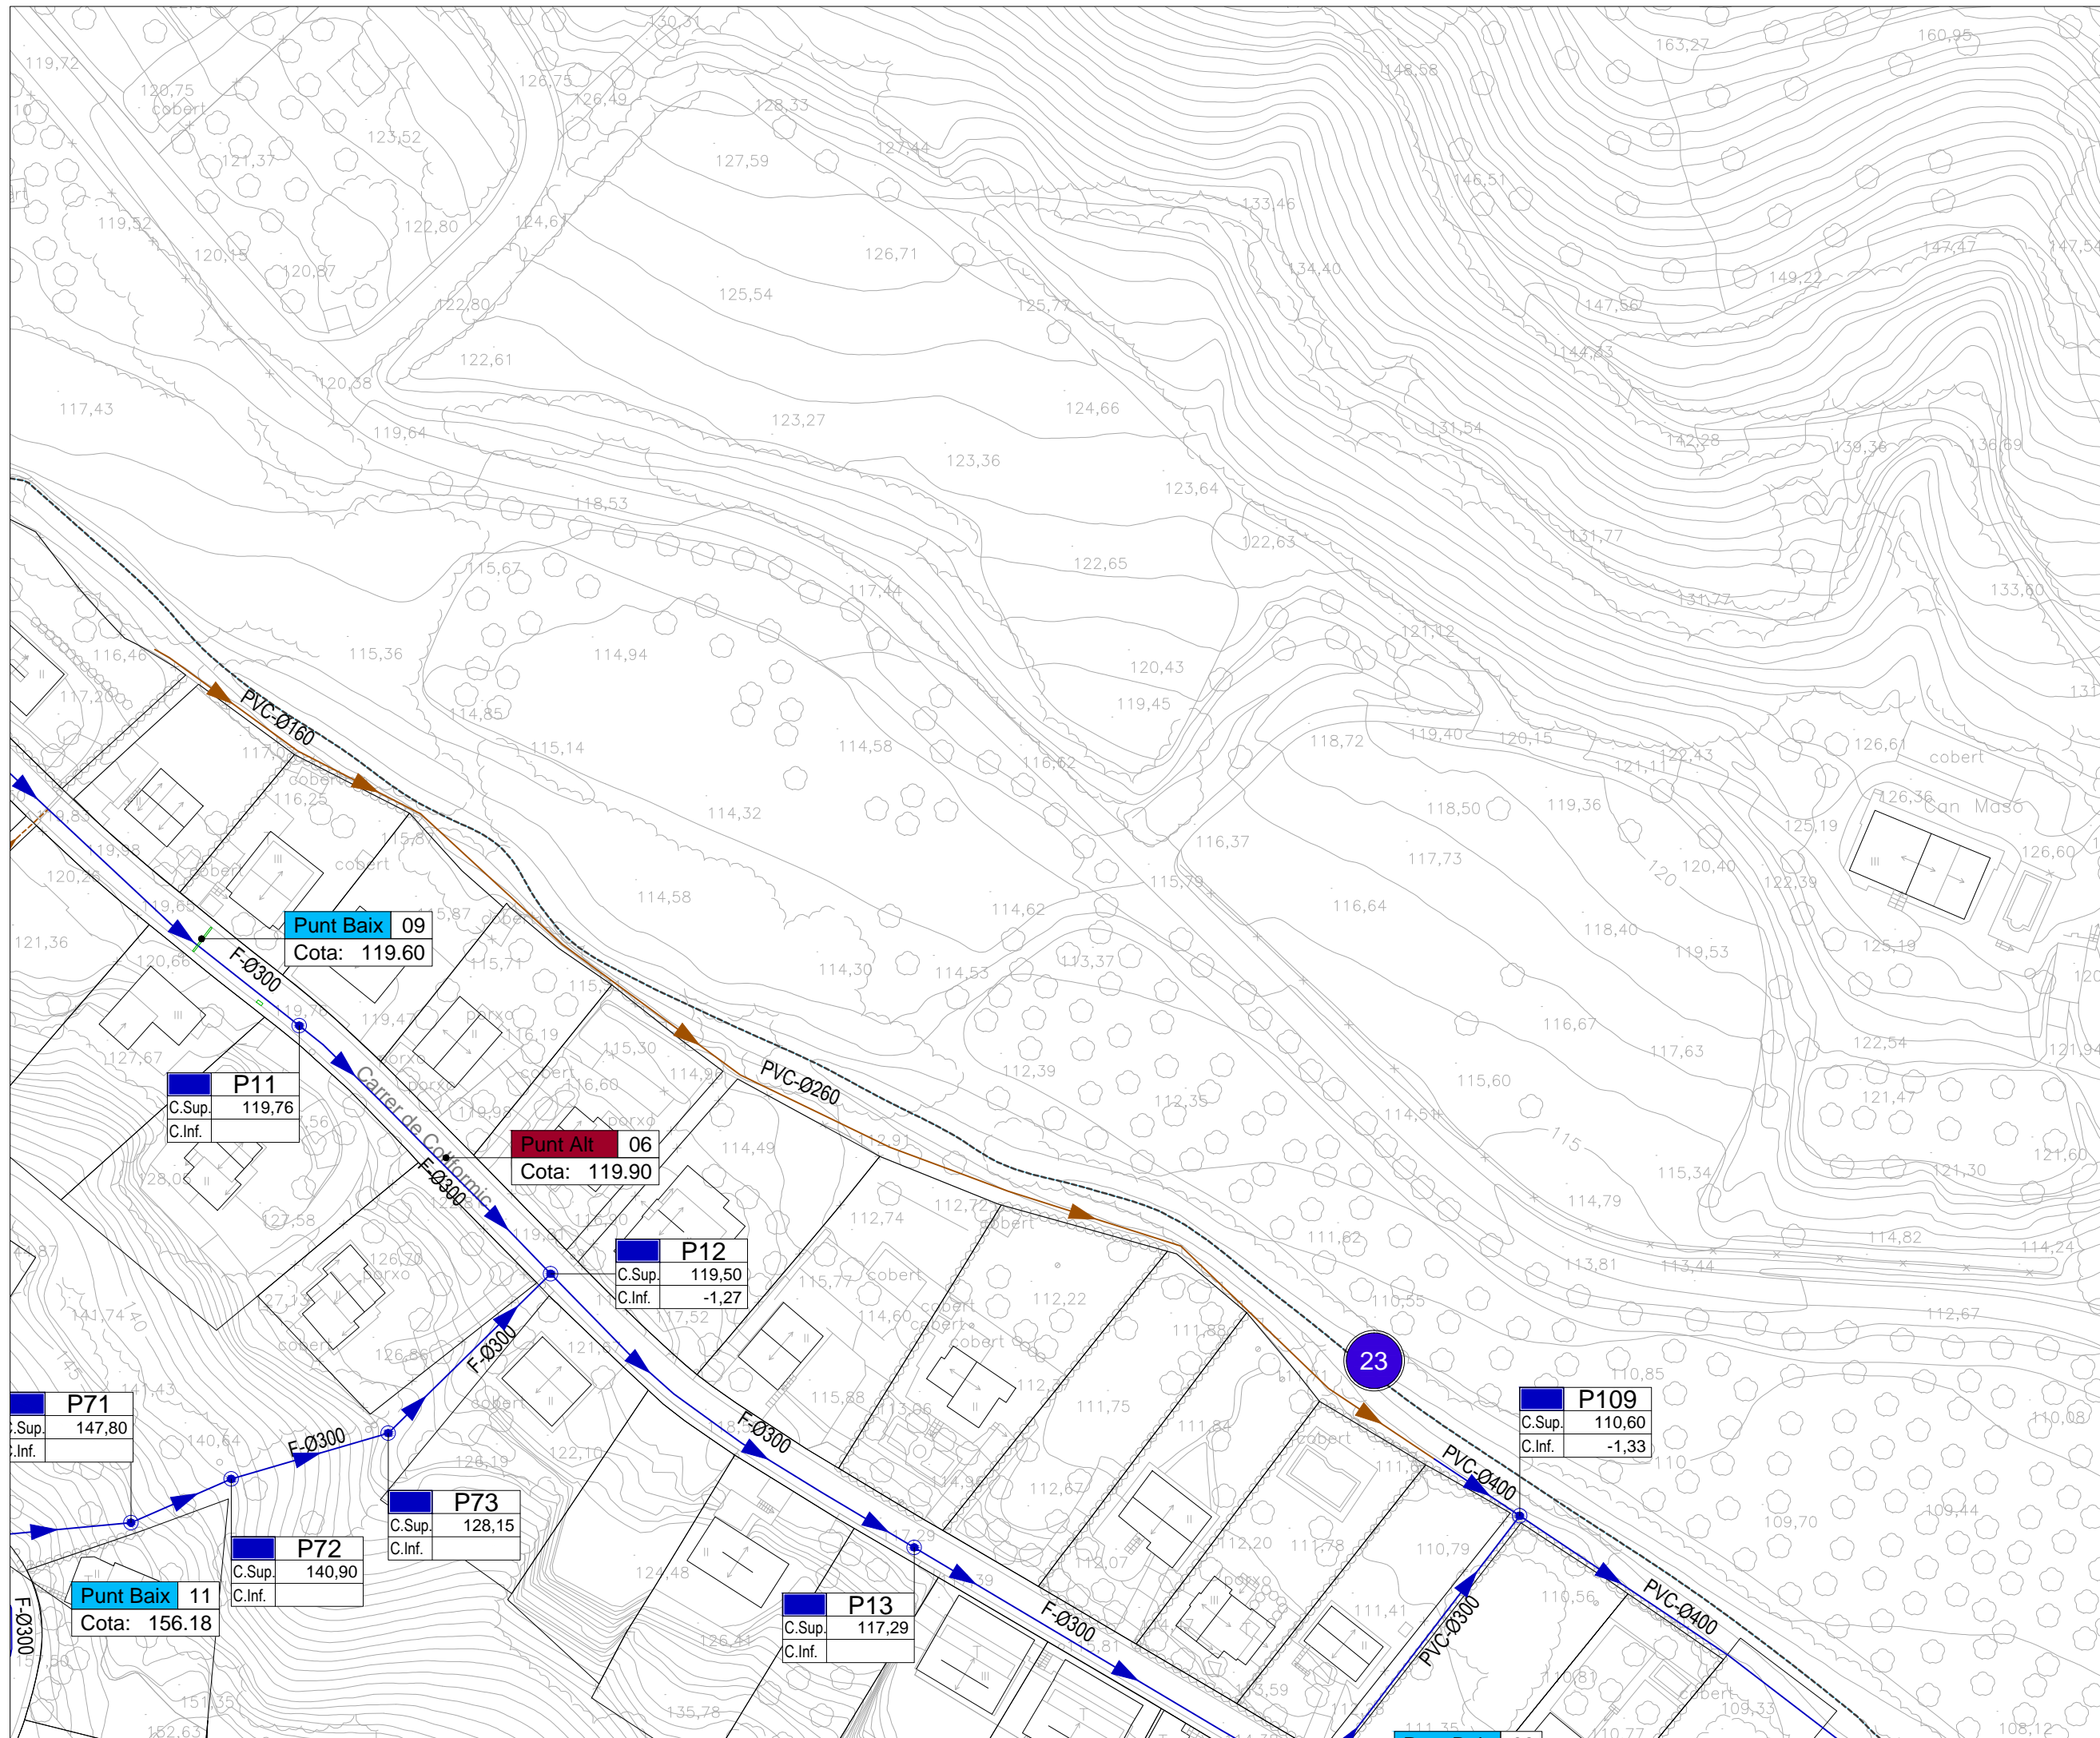
Núm. plànol
15

1/ Falta pou de registre al començament del sanejament. 2/ Falta pou de registre al començament del sanejament. 3/ Falta pou de registre al començament del sanejament. 4/ Falta pou de registre al començament del sanejament. 5/ Falta pou de registre al començament del sanejament. 6/ Falta pou de registre al començament del sanejament. 7/ Falta pou de registre al començament del sanejament. 8/ Falta pou de registre al començament del sanejament. 9/ Falta pou de registre al començament del sanejament. 10/ Falta pou de registre al començament del sanejament. 11/ Falta pou de registre al començament del sanejament. 12/ Falta pou de registre al començament del sanejament. 13/ Falta pou de registre al començament del sanejament. 14/ Pou sense tapa. 15/ Pou tapat per asfalt. 16/ Pou tapat per terra. 17/ Pou ple de runa. 18/ Pou ple de brutícia. 19/ Suposat pou de registre soterrat a la ZV. 20/ Cruament de dos canonades sense pou de registre no visible des de la superfície. 21/ Cruament de dos canonades sense pou de registre no visible des de la superfície. 22/ Tram de canonada plena de brutícia o anul·lada. 23/ Tram de canonada PVC Ø 400 parcialment visible i no es veu per on passa. 24/ No visible des de la superfície i no es sap fins a on arriba. 25/ Tram massa llarg i sense pendent que podria estar partit en dos.

1/ No es veu per on passa i fins a on arriba. 2/ No es veu per on passa i fins a on arriba. 3/ No es veu per on passa i fins a on arriba, els pous PS14 i PS15 avellanen però no els troben. 4/ No es veu per on passa i fins a on arriba. 5/ No es veu per on passa, connecta amb el (Tram 6) i fins a on arriba. 6/ No es veu per on passa i connecta amb el (Tram 5). 7/ No es veu per on passa i fins a on arriba. 8/ No es veu per on passa i fins a on arriba. 9/ No es veu per on passa i fins a on arriba. 10/ No es veu per on passa i fins a on arriba. 11/ Tram de sanejament Ø300 i escorçesa de PVC-Ø150 trancada. 12/ Pou sense tapa.

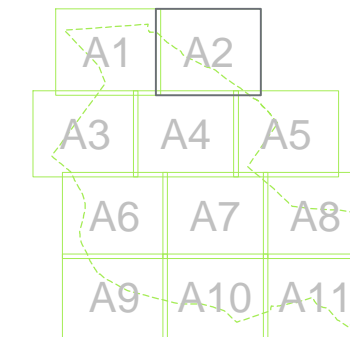
Incidència en sanejament principal

Incidència en sanejament secundari

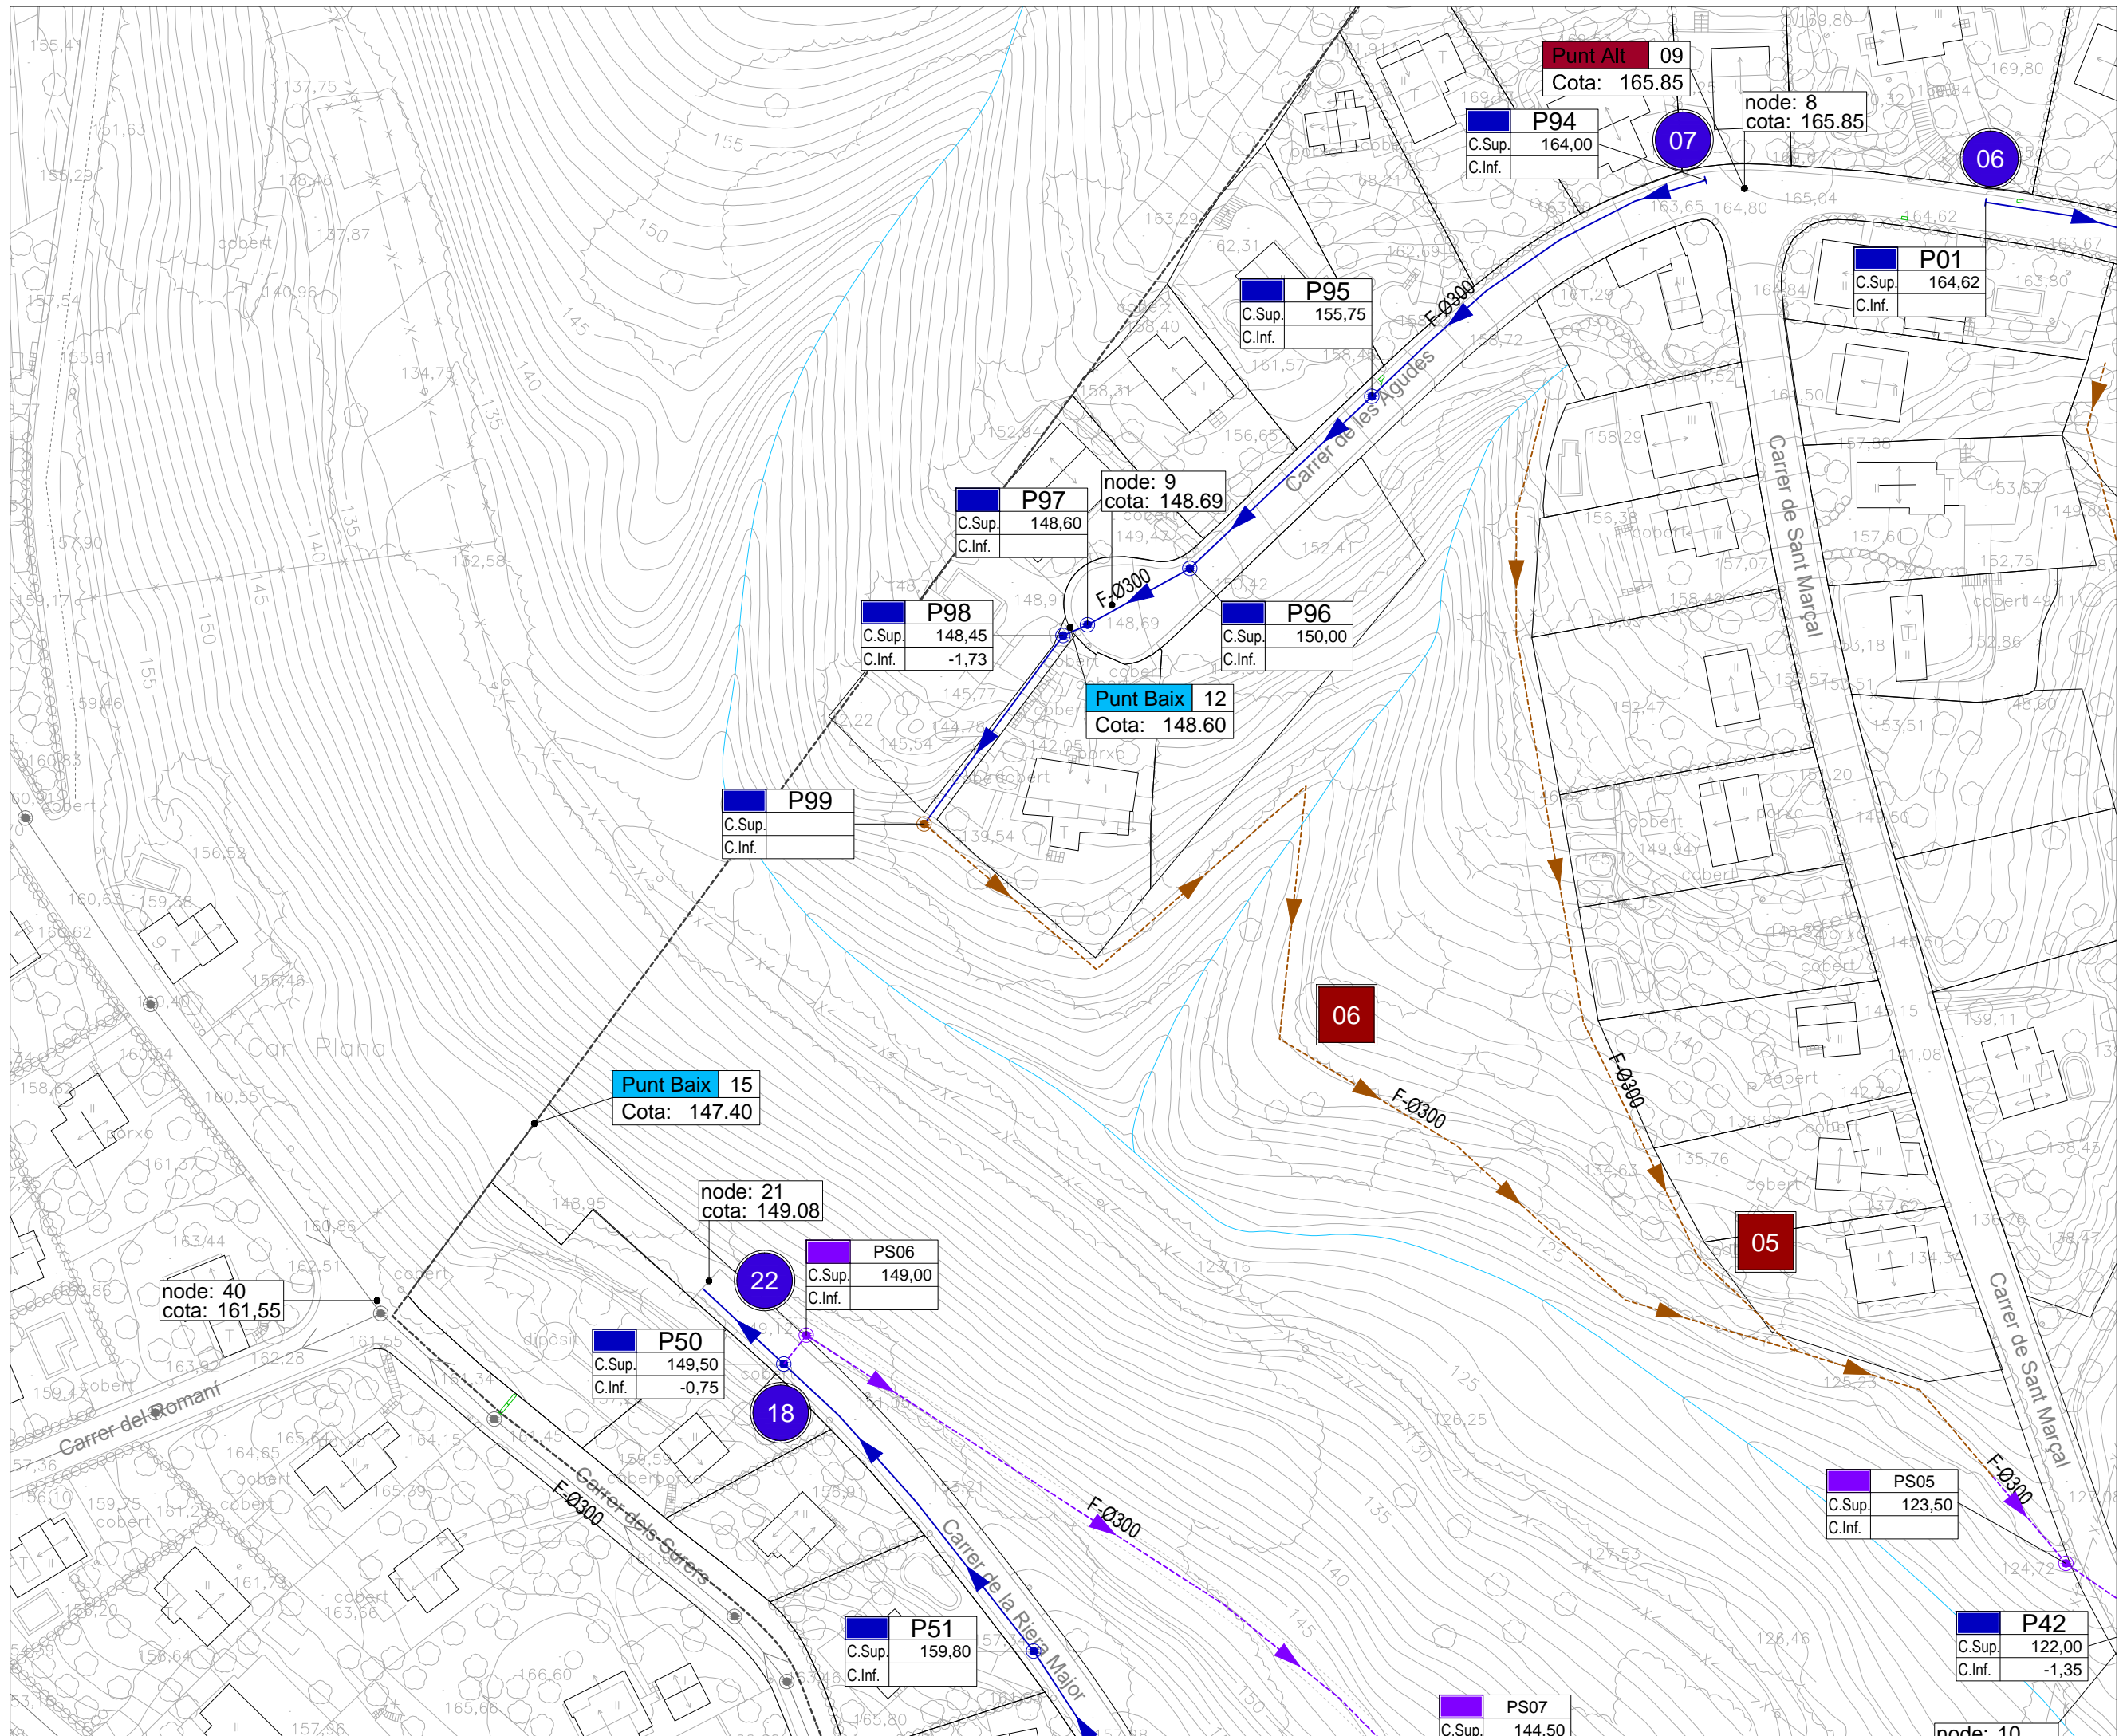
Núm. plànol
15

1/ Falta pou de registre al començament del sanejament. 2/ Falta pou de registre al començament del sanejament. 3/ Falta pou de registre al començament del sanejament. 4/ Falta pou de registre al començament del sanejament. 5/ Falta pou de registre al començament del sanejament. 6/ Falta pou de registre al començament del sanejament. 7/ Falta pou de registre al començament del sanejament. 8/ Falta pou de registre al començament del sanejament. 9/ Falta pou de registre al començament del sanejament. 10/ Falta pou de registre al començament del sanejament. 11/ Falta pou de registre al començament del sanejament. 12/ Falta pou de registre al començament del sanejament. 13/ Falta pou de registre al començament del sanejament. 14/ Pou sense tapa. 15/ Pou tapat per asfalt. 16/ Pou tapat per terra. 17/ Pou ple de runa. 18/ Pou ple de brutícia. 19/ Suposat pou de registre soterrat a la ZV. 20/ Cruament de dos canonades sense pou de registre no visible des de la superfície. 21/ Cruament de dos canonades sense pou de registre no visible des de la superfície. 22/ Tram de canonada plena de brutícia o anul·lada. 23/ Tram de canonada PVC Ø 400 parcialment visible i no es veu per on passa. 24/ No visible des de la superfície i no es sap fins a on arriba. 25/ Tram massa llarg i sense pendent que podria estar partit en dos.

1/ No es veu per on passa i fins a on arriba. 2/ No es veu per on passa i fins a on arriba. 3/ No es veu per on passa i fins a on arriba, els pous PS14 i PS15 apareixen però no els trobem. 4/ No es veu per on passa i fins a on arriba. 5/ No es veu per on passa, connecta amb el (Tram 6) i fins a on arriba. 6/ No es veu per on passa i connecta amb el (Tram 5). 7/ No es veu per on passa i fins a on arriba. 8/ No es veu per on passa i fins a on arriba. 9/ No es veu per on passa i fins a on arriba. 10/ No es veu per on passa i fins a on arriba. 11/ Tram de sanejament Ø300 i escossesa de PVC Ø150 trancada. 12/ Pou sense tapa.

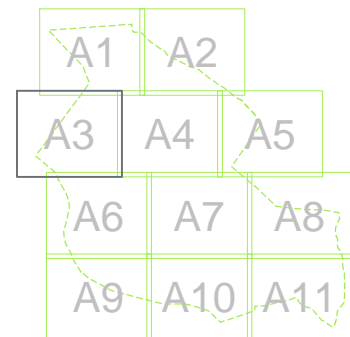
Incidència en sanjament principal

Incidència en sanjament secundari

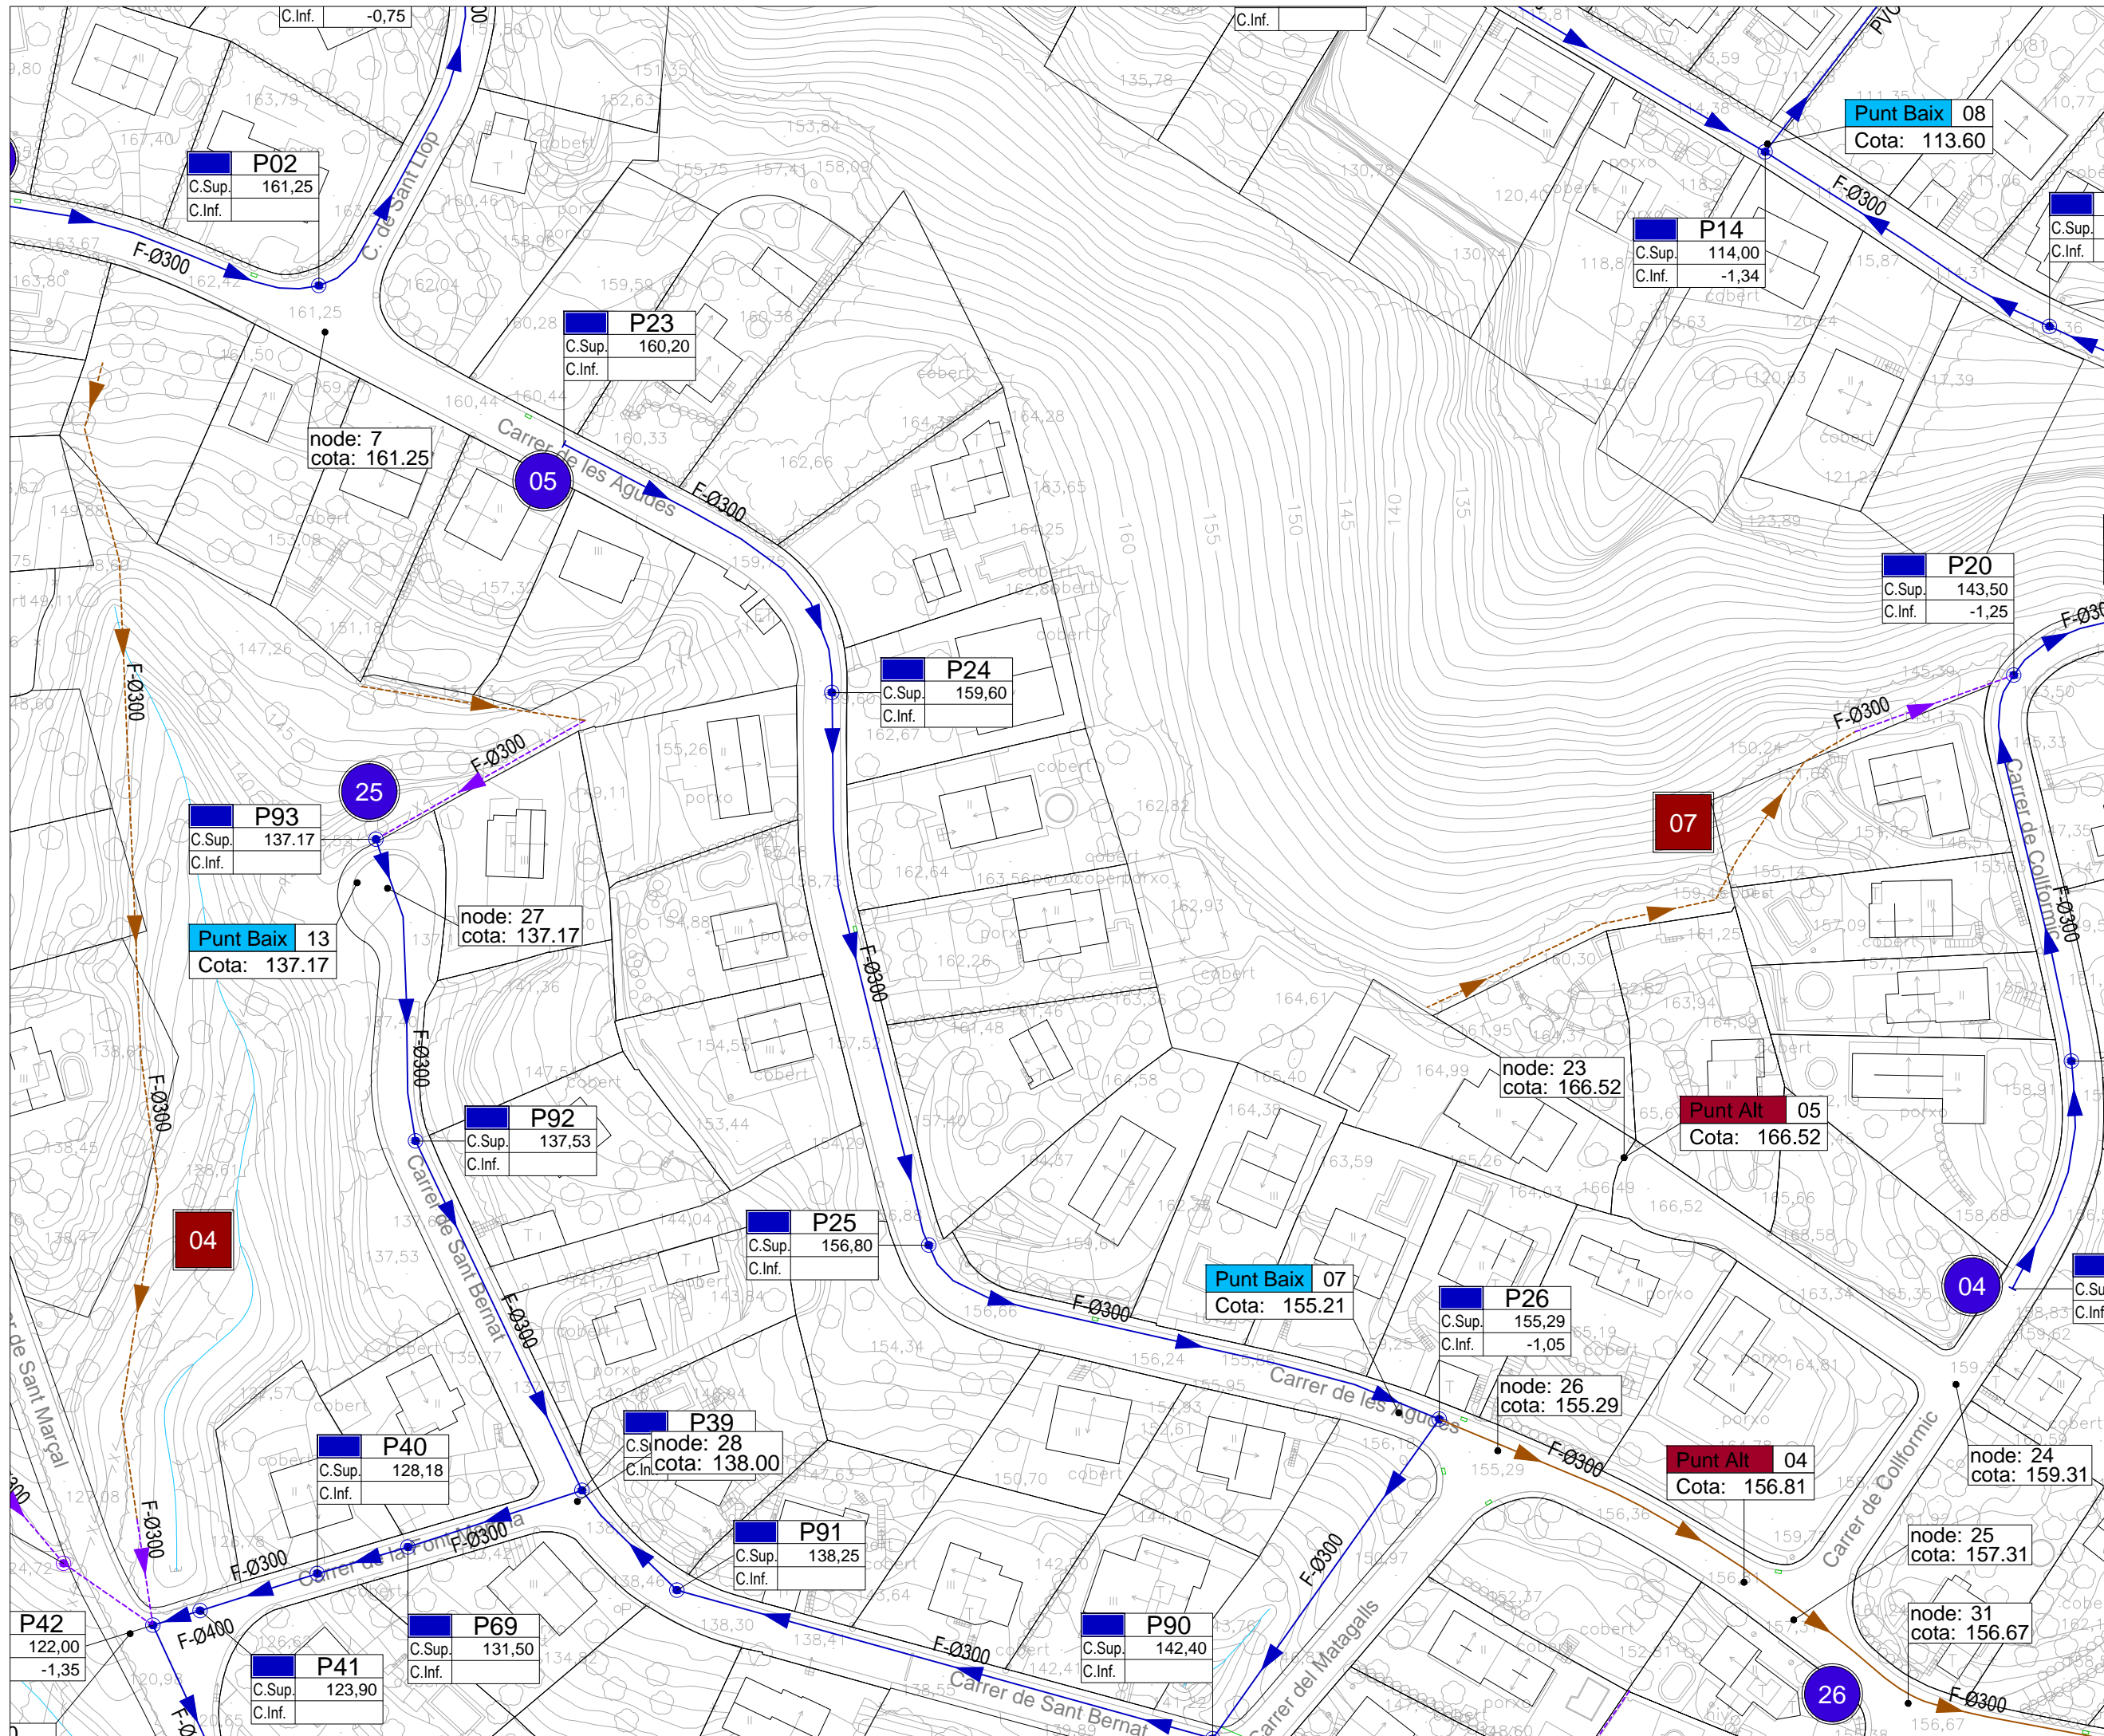
Núm. plànol
15

1/ Falta pou de registre al començament del sanejament. 2/ Falta pou de registre al començament del sanejament. 3/ Falta pou de registre al començament del sanejament. 4/ Falta pou de registre al començament del sanejament. 5/ Falta pou de registre al començament del sanejament. 6/ Falta pou de registre al començament del sanejament. 7/ Falta pou de registre al començament del sanejament. 8/ Falta pou de registre al començament del sanejament. 9/ Falta pou de registre al començament del sanejament. 10/ Falta pou de registre al començament del sanejament. 11/ Falta pou de registre al començament del sanejament. 12/ Falta pou de registre al començament del sanejament. 13/ Falta pou de registre al començament del sanejament. 14/ Pou sense tapa. 15/ Pou tapat per asfalt. 16/ Pou tapat per terra. 17/ Pou ple de runa. 18/ Pou ple de brutícia. 19/ Suposat pou de registre soterrat a la ZV. 20/ Cruament de dos canonades sense pou de registre no visible des de la superfície. 21/ Cruament de dos canonades sense pou de registre no visible des de la superfície. 22/ Tram de canonada plena de brutícia a anul·lada. 23/ Tram de canonada PVC Ø 400 parcialment visible i no es veu per on passa. 24/ No visible des de la superfície i no es sap fins a on arriba. 25/ Tram massa llarg i sense pendient que podria estar partit en dos.

1/ No es veu per on passa i fins a on arriba. 2/ No es veu per on passa i fins a on arriba. 3/ No es veu per on passa i fins a on arriba, els pous PS14 i PS15 avistats però no es troben. 4/ No es veu per on passa i fins a on arriba. 5/ No es veu per on passa, on connecta amb el (Tram 6) i fins a on arriba. 6/ No es veu per on passa i on connecta amb el (Tram 5). 7/ No es veu per on passa i fins a on arriba. 8/ No es veu per on passa i fins a on arriba. 9/ No es veu per on passa i fins a on arriba. 10/ No es veu per on passa i fins a on arriba. 11/ Tram de sanejament F-Ø300 i escorressa de PVC-Ø150 trancada. 12/ Pou sense tapa.

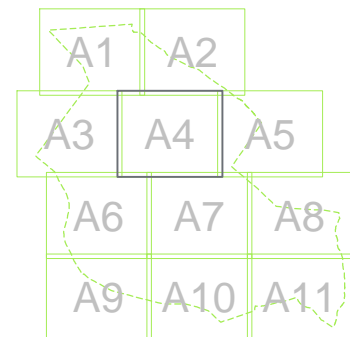
Incidència en sanjament principal

Incidència en sanjament secundari
