Títol del projecte
PROJECTE D'URBANITZACIÓ MODIFICAT "CAN SALVÀ" 2ª FASE (ORDENACIÓ)

Localització:
Carretera GI-552 - Riells i Viabrea (La Selva) - GIRONA

Client
Ajuntament Riells i Viabrea

Títol del Plànol
PLANTA SANEJAMENT RESIDUAL EXISTENT

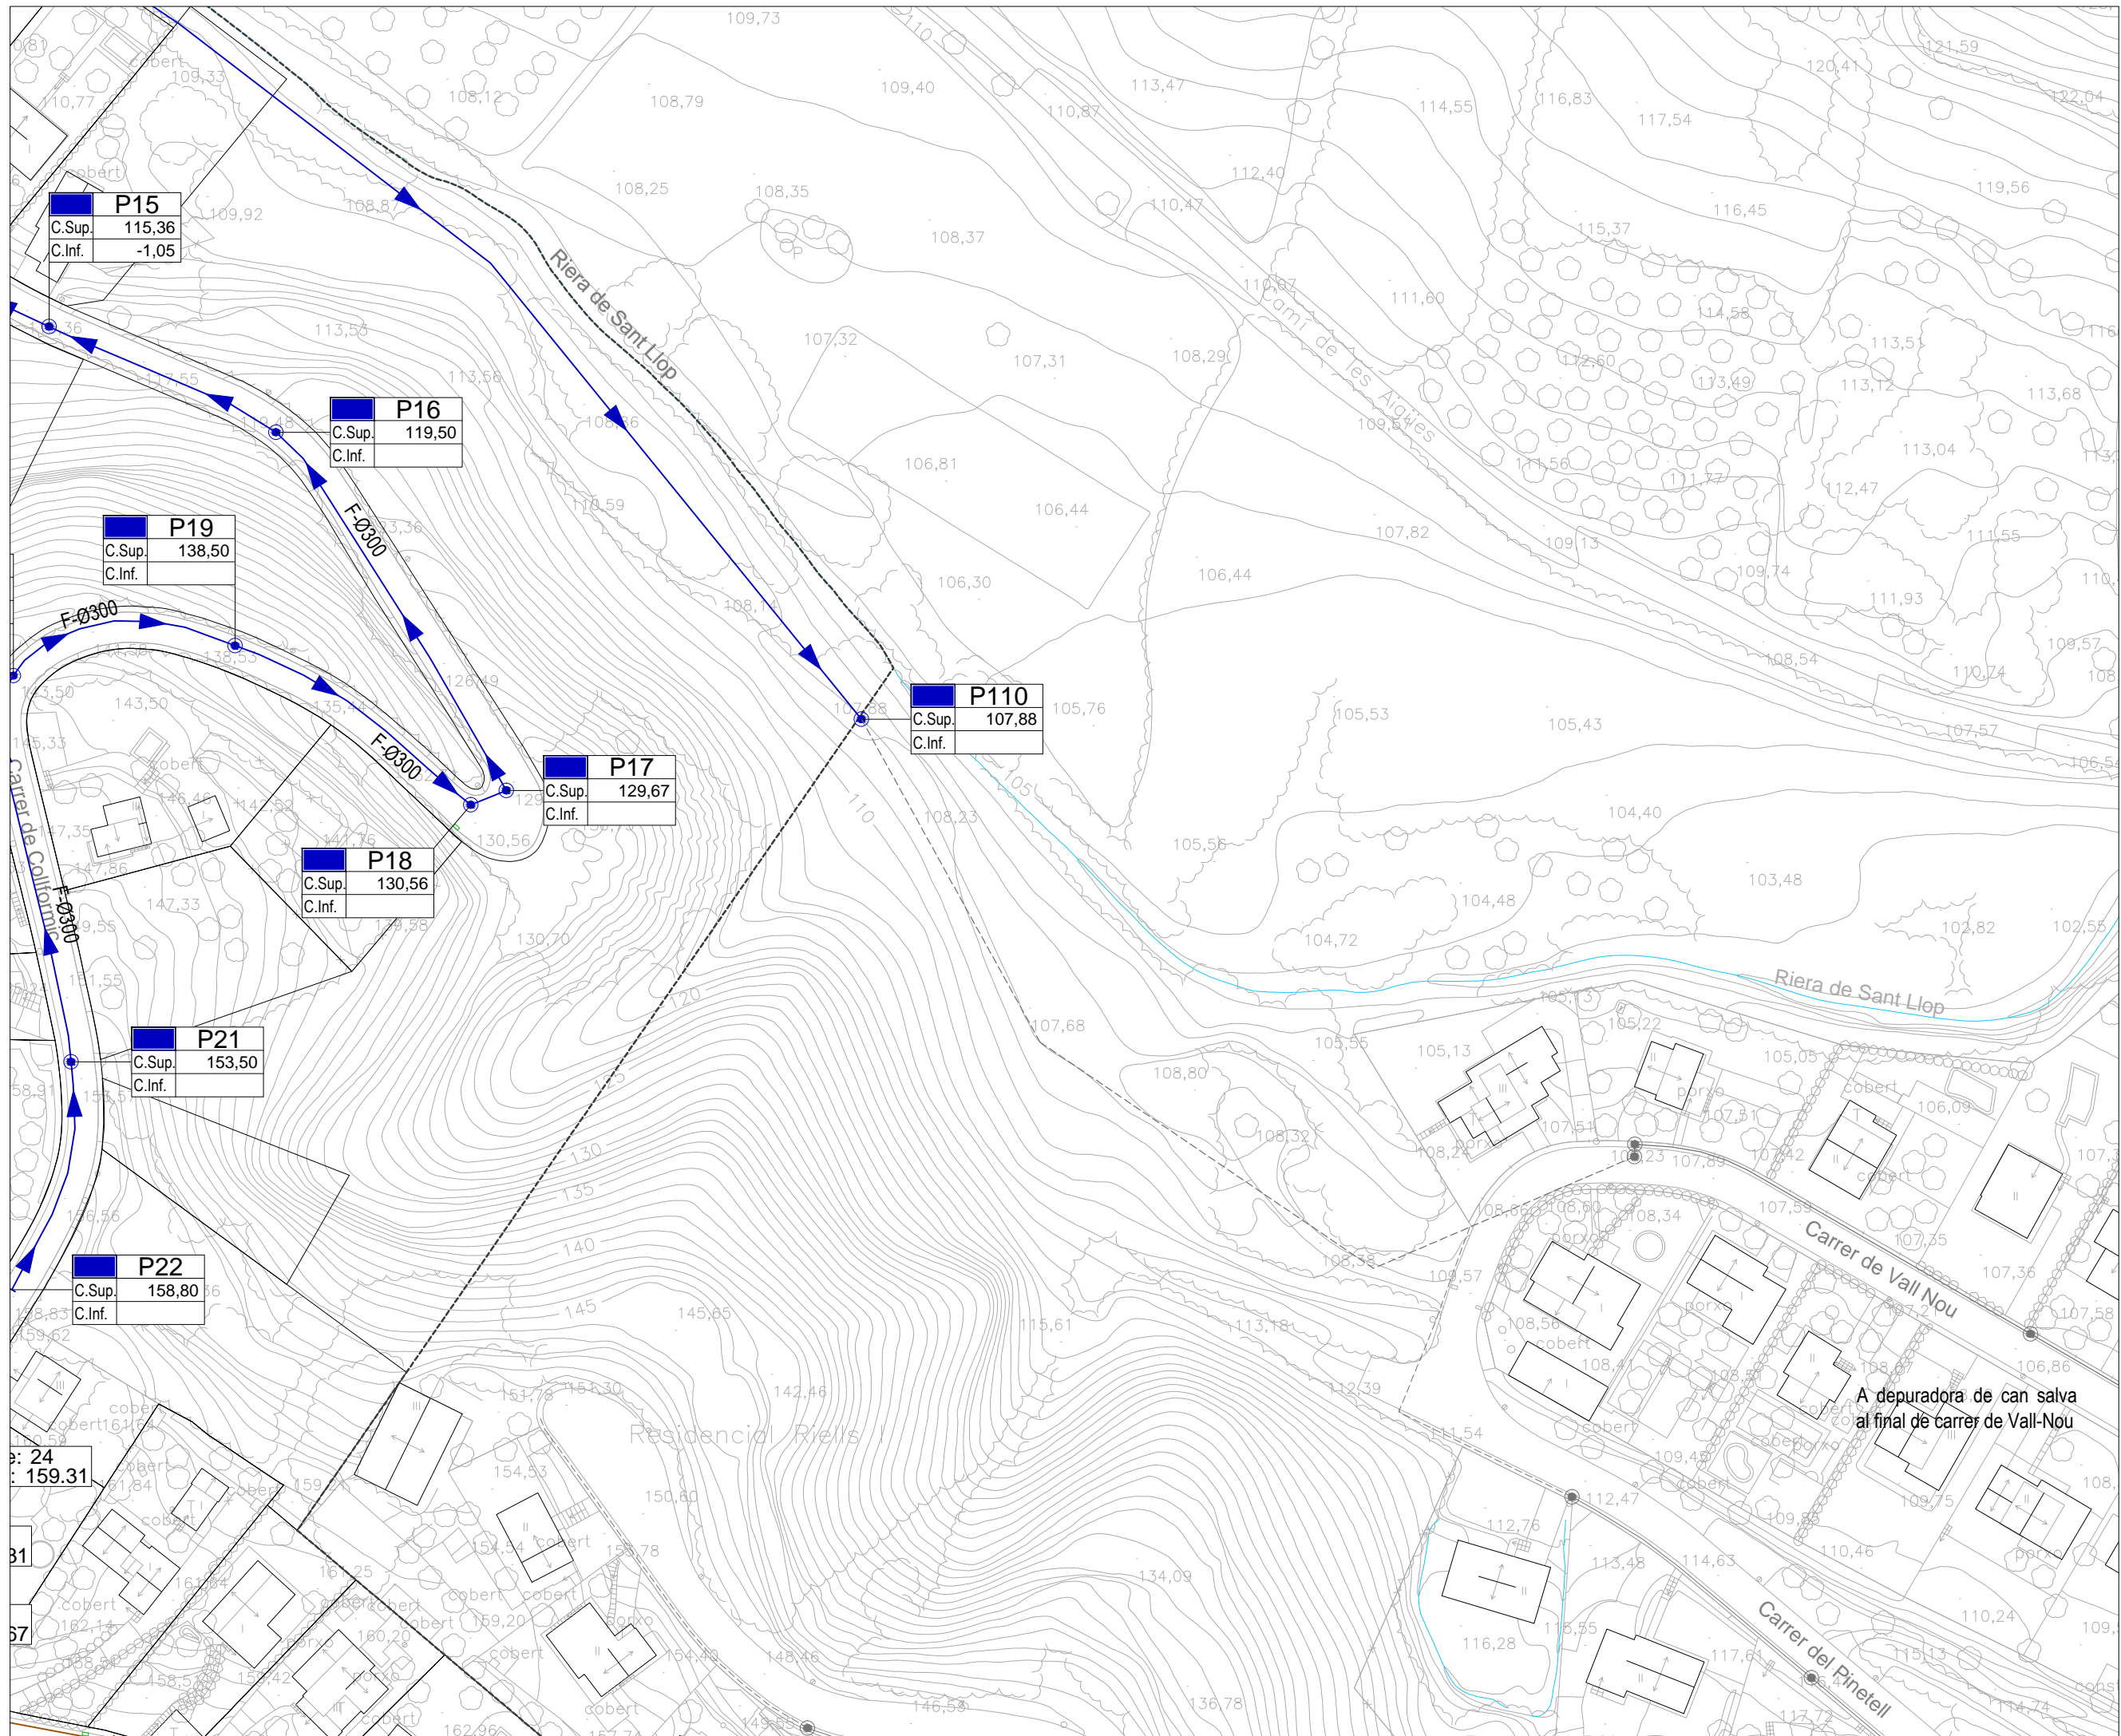
Núm. plànol
15

1/ Falta pou de registre al començament del sanejament. 2/ Falta pou de registre al començament del sanejament. 3/ Falta pou de registre al començament del sanejament. 4/ Falta pou de registre al començament del sanejament. 5/ Falta pou de registre al començament del sanejament. 6/ Falta pou de registre al començament del sanejament. 7/ Falta pou de registre al començament del sanejament. 8/ Falta pou de registre al començament del sanejament. 9/ Falta pou de registre al començament del sanejament. 10/ Falta pou de registre al començament del sanejament. 11/ Falta pou de registre al començament del sanejament. 12/ Falta pou de registre al començament del sanejament. 13/ Falta pou de registre al començament del sanejament. 14/ Pou sense tapa. 15/ Pou tapat per asfalt. 16/ Pou tapat per terra. 17/ Pou ple de runa. 18/ Pou ple de brutícia. 19/ Suposat pou de registre soterrat a la ZV. 20/ Creuament de dos canonades sense pou de registre no visible des de la superfície. 21/ Creuament de dos canonades sense pou de registre no visible des de la superfície. 22/ Tram de canonada plena de brutícia a anul·lada. 23/ Tram de canonada PVC Ø 400 parcialment visible i no es veu per on passa. 24/ No visible des de la superfície i no es sap fins a on arriba. 25/ Tram massa llarg i sense pendent que podria estar partit en dos.

1/ No es veu per on passa i fins a on arriba. 2/ No es veu per on passa i fins a on arriba. 3/ No es veu per on passa i fins a on arriba, els pous PS14 i PS15 avistats però no els trobem. 4/ No es veu per on passa i fins a on arriba. 5/ No es veu per on passa, on connecta amb el (Tram 6) i fins a on arriba. 6/ No es veu per on passa i on connecta amb el (Tram 5). 7/ No es veu per on passa i fins a on arriba. 8/ No es veu per on passa i fins a on arriba. 9/ No es veu per on passa i fins a on arriba. 10/ No es veu per on passa i fins a on arriba. 11/ Tram de sanejament FØ300 i escorçesa de PVCØ150 trancada. 12/ Pou sense tapa.

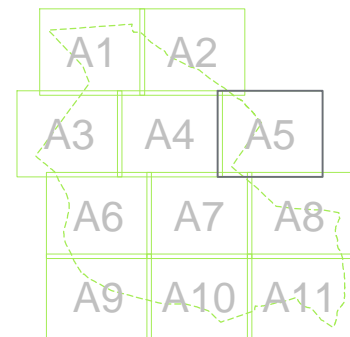
Incidència en sanejament principal

Incidència en sanejament secundari

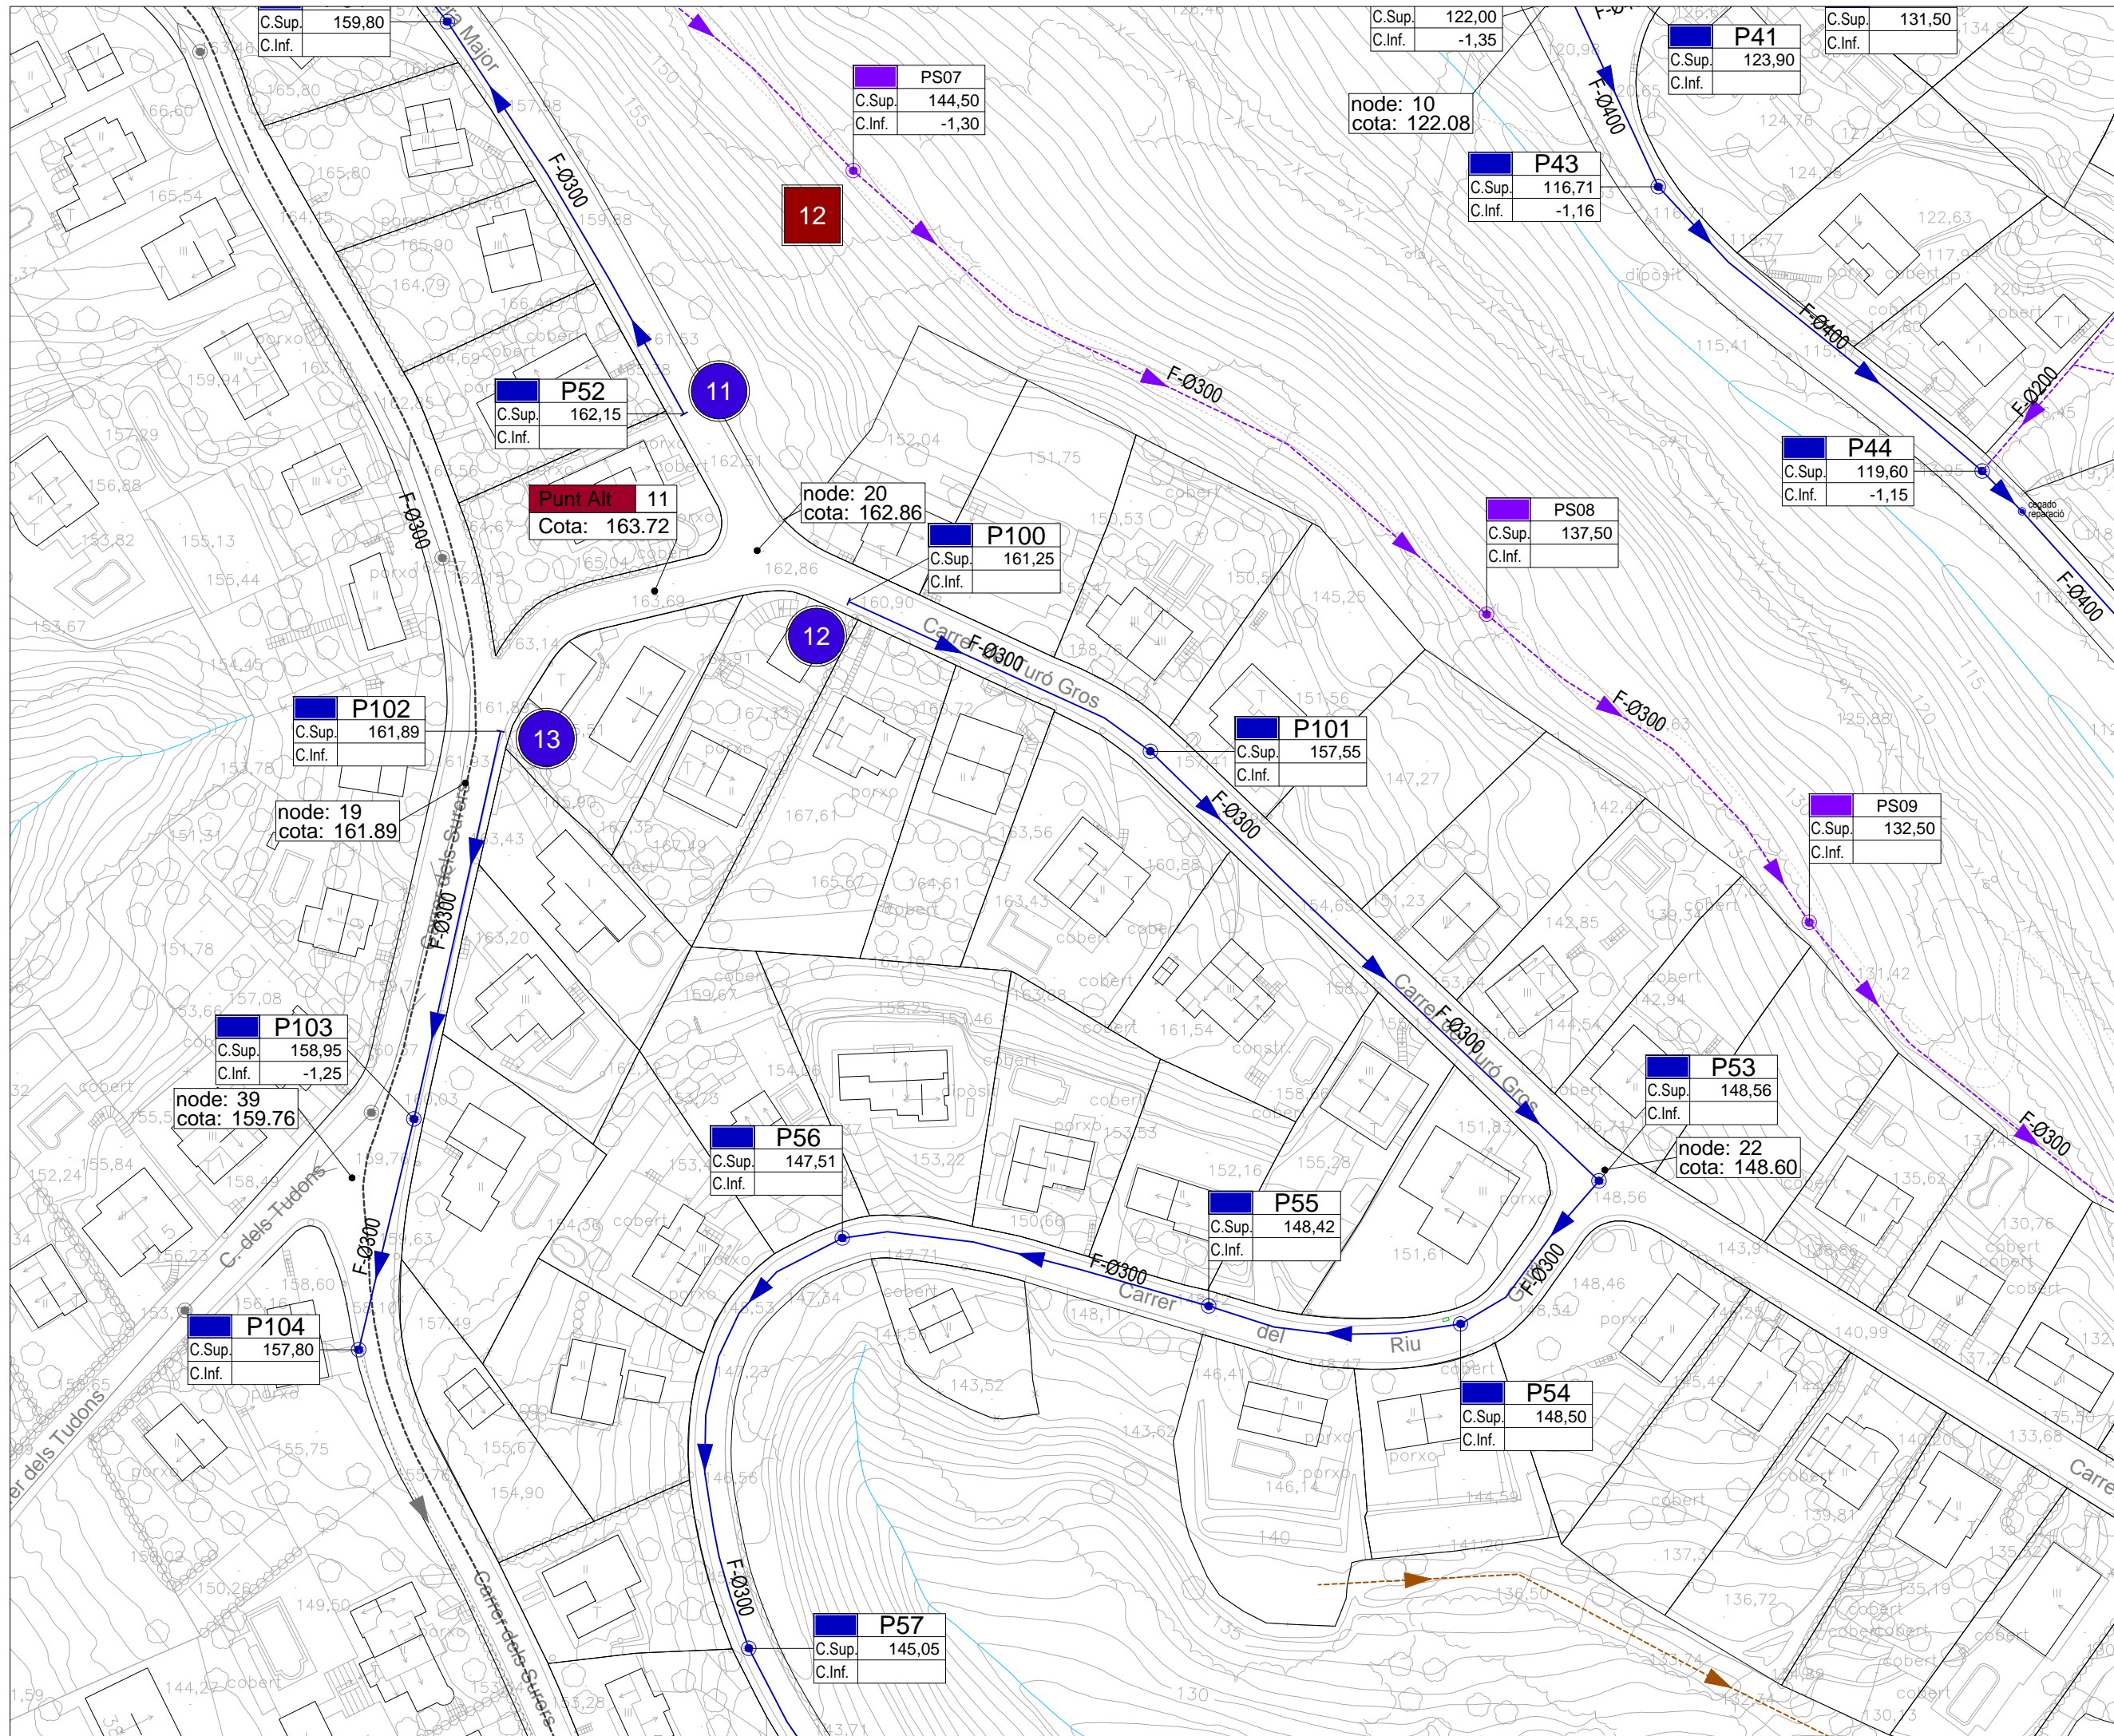
1) Falta pou de registre al començament del sanejament. 2) Falta pou de registre al començament del sanejament. 3) Falta pou de registre al començament del sanejament. 4) Falta pou de registre al començament del sanejament. 5) Falta pou de registre al començament del sanejament. 6) Falta pou de registre al començament del sanejament. 7) Falta pou de registre al començament del sanejament. 8) Falta pou de registre al començament del sanejament. 9) Falta pou de registre al començament del sanejament. 10) Falta pou de registre al començament del sanejament. 11) Falta pou de registre al començament del sanejament. 12) Falta pou de registre al començament del sanejament. 13) Falta pou de registre al començament del sanejament. 14) Pou sense tapa. 15) Pou tapat per asfalt. 16) Pou tapat per terra. 17) Pou ple de runa. 18) Pou ple de brutícia. 19) Suposat pou de registre soterrat a la ZV. 20) Creuament de dos canonades sense pou de registre no visible des de la superfície. 21) Creuament de dos canonades sense pou de registre no visible des de la superfície. 22) Tram de canonada plena de brutícia a anul·lada. 23) Tram de canonada PVC Ø 400 parcialment visible i no es veu per on passa. 24) No visible des de la superfície i no es sap fins a on arriba. 25) Tram massa llarg i sense pendent que podria estar partit en dos.

1) No es veu per on passa i fins a on arriba. 2) No es veu per on passa i fins a on arriba. 3) No es veu per on passa i fins a on arriba, els pous PS14 i PS15 existien però no els trobem. 4) No es veu per on passa i fins a on arriba. 5) No es veu per on passa, connecta amb el (Tram 6) i fins a on arriba. 6) No es veu per on passa i connecta amb el (Tram 5). 7) No es veu per on passa i fins a on arriba. 8) No es veu per on passa i fins a on arriba. 9) No es veu per on passa i fins a on arriba. 10) No es veu per on passa i fins a on arriba. 11) Tram de sanejament F0300 i escorressa de PVC Ø150 trancada. 12) Pou sense tapa.

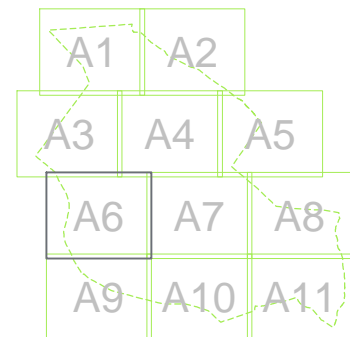
Incidència en sanejament principal

Incidència en sanejament secundari

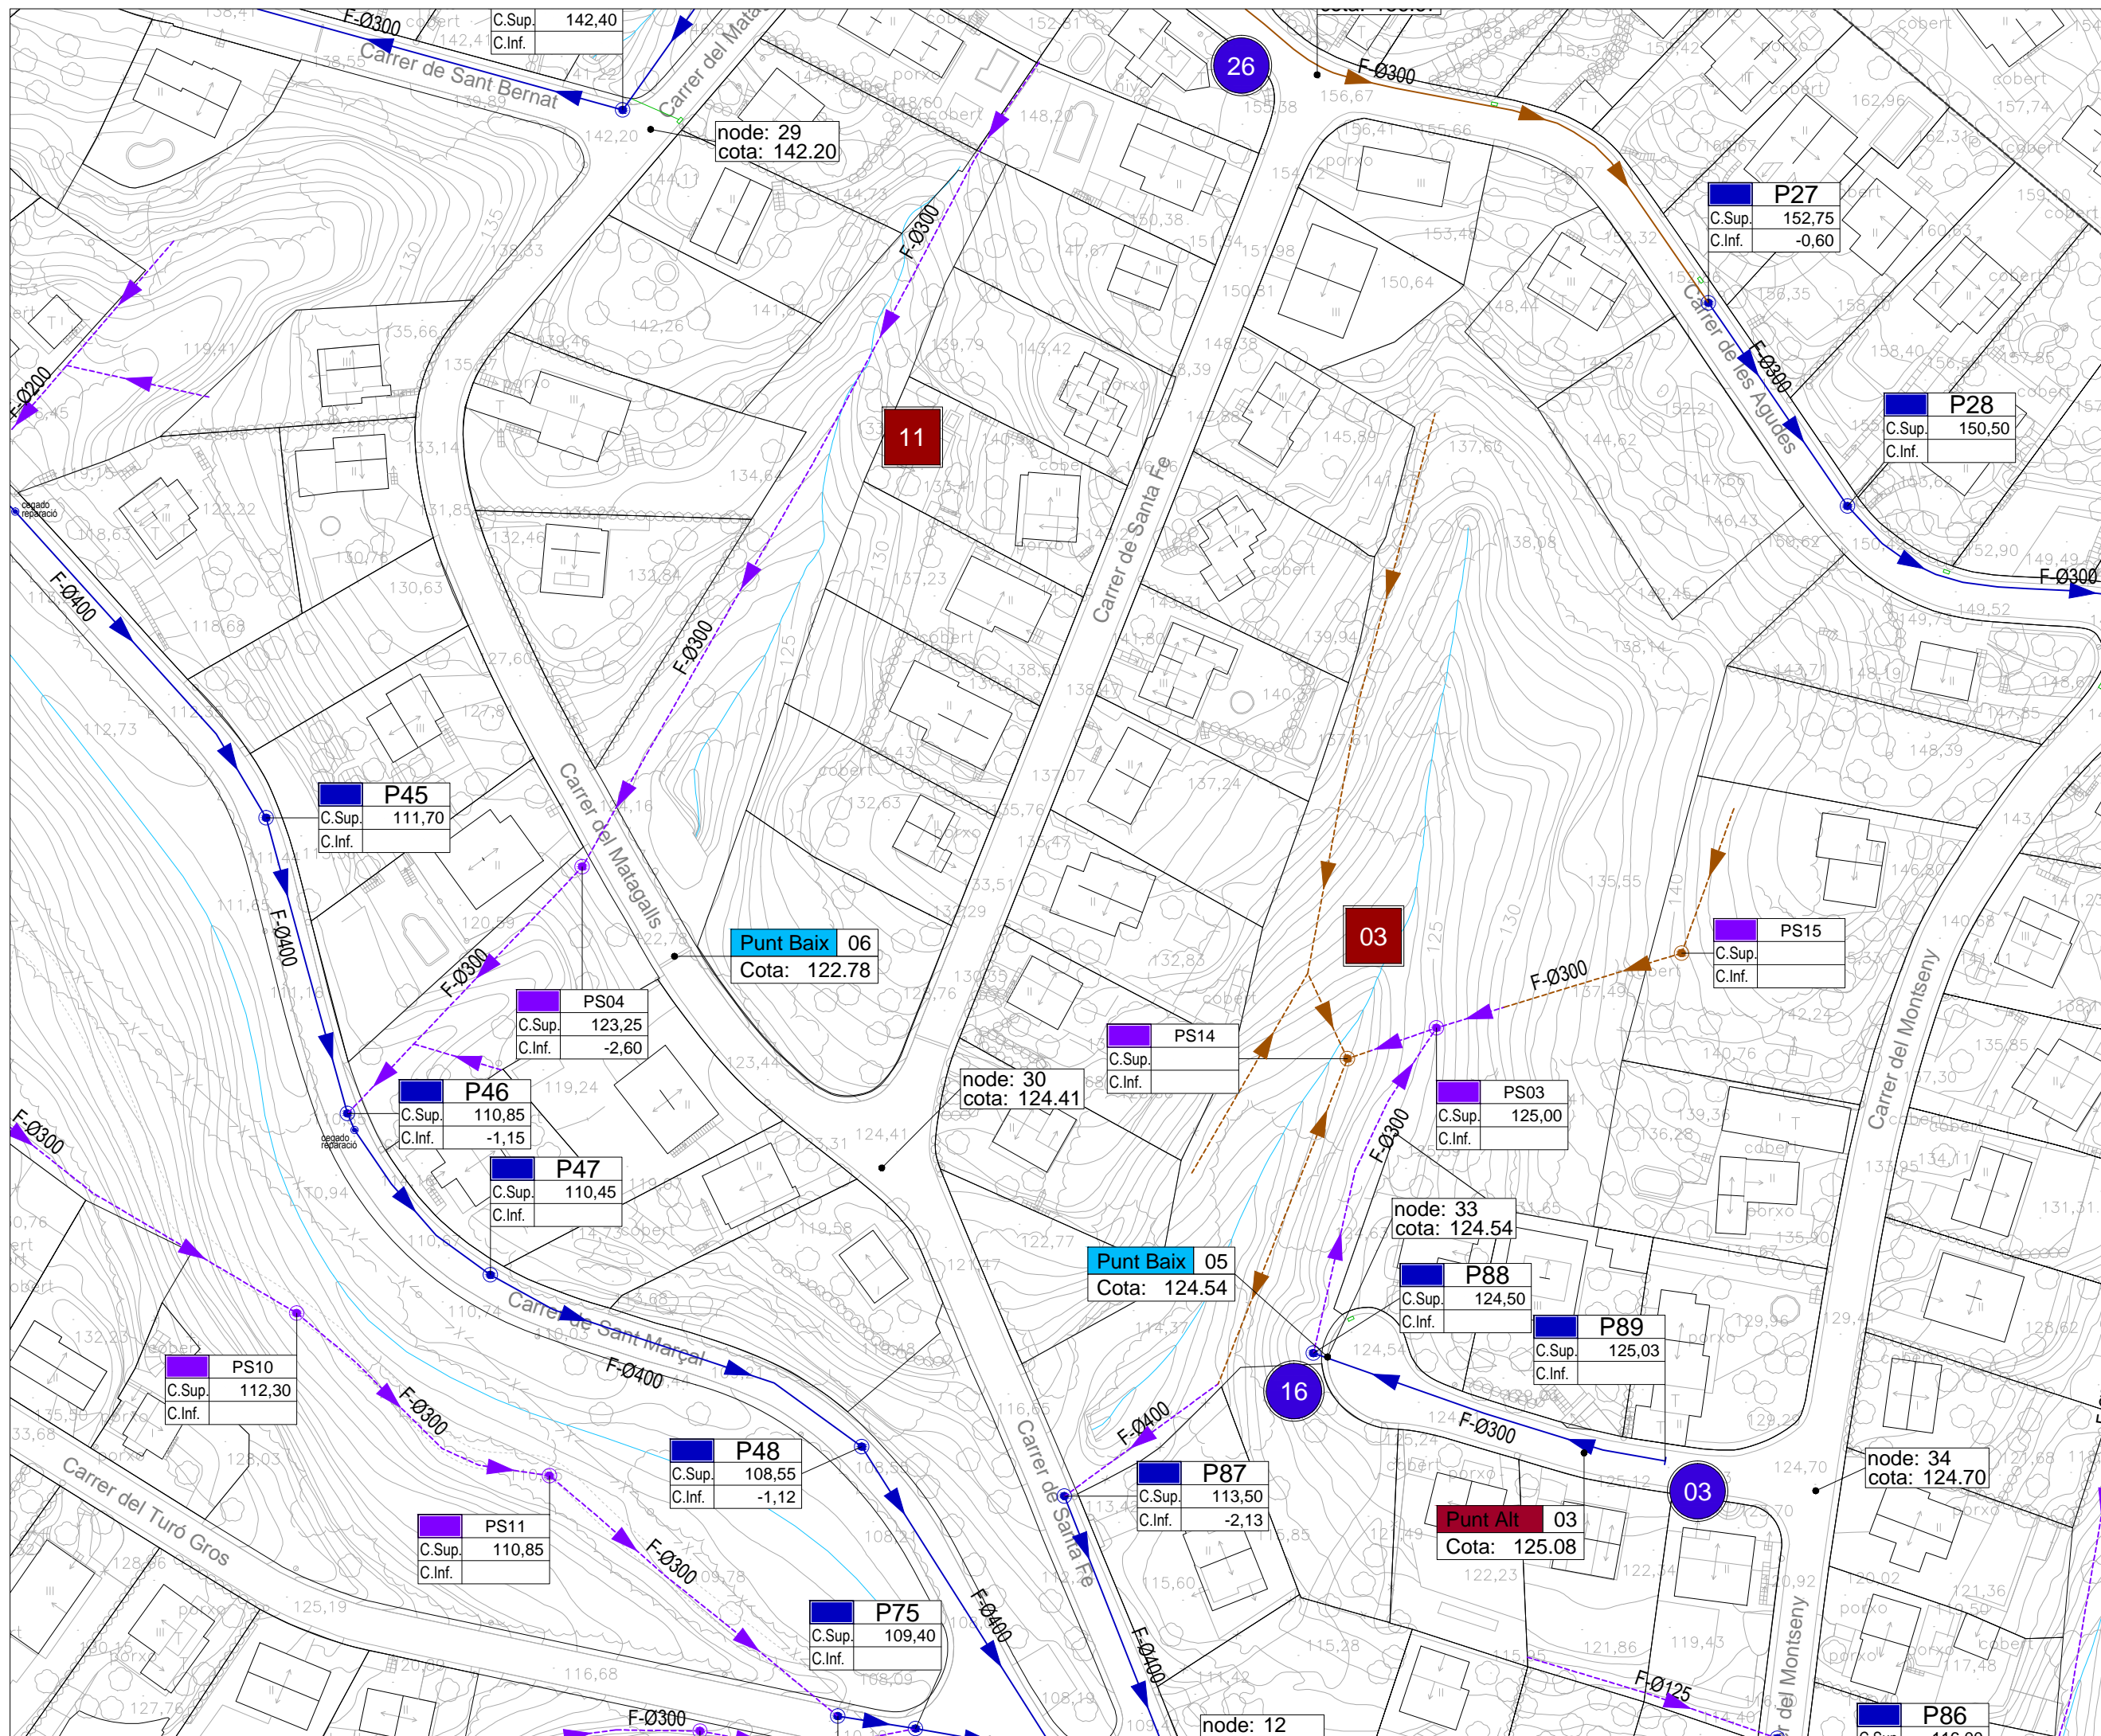
Núm. plànol
15

1/ Falta pou de registre al començament del sanjament. 2/ Falta pou de registre al començament del sanjament. 3/ Falta pou de registre al començament del sanjament. 4/ Falta pou de registre al començament del sanjament. 5/ Falta pou de registre al començament del sanjament. 6/ Falta pou de registre al començament del sanjament. 7/ Falta pou de registre al començament del sanjament. 8/ Falta pou de registre al començament del sanjament. 9/ Falta pou de registre al començament del sanjament. 10/ Falta pou de registre al començament del sanjament. 11/ Falta pou de registre al començament del sanjament. 12/ Falta pou de registre al començament del sanjament. 13/ Falta pou de registre al començament del sanjament. 14/ Pou sense tapa. 15/ Pou tapat per asfalt. 16/ Pou tapat per terra. 17/ Pou ple de runa. 18/ Pou ple de brutícia. 19/ Suposat pou de registre soterrat a la ZV. 20/ Creuament de dos canonades sense pou de registre no visible des de la superfície. 21/ Creuament de dos canonades sense pou de registre no visible des de la superfície. 22/ Tram de canonada plena de brutícia anul·lada. 23/ Tram de canonada PVC Ø 400 parcialment visible i no es veu per on passa. 24/ No visible des de la superfície i no es sap fins a on arriba. 25/ Tram massa llarg i sense pendent que podria estar partit en dos.

1/ No es veu per on passa i fins a on arriba. 2/ No es veu per on passa i fins a on arriba. 3/ No es veu per on passa i fins a on arriba, els pous PS14 i PS15 existien però no es troben. 4/ No es veu per on passa i fins a on arriba. 5/ No es veu per on passa, connecta amb el (Tram 6) i fins a on arriba. 6/ No es veu per on passa i connecta amb el (Tram 5). 7/ No es veu per on passa i fins a on arriba. 8/ No es veu per on passa i fins a on arriba. 9/ No es veu per on passa i fins a on arriba. 10/ No es veu per on passa i fins a on arriba. 11/ Tram de sanjament FØ300 i escanessa de PVCØ150 trancada. 12/ Pou sense tapa.

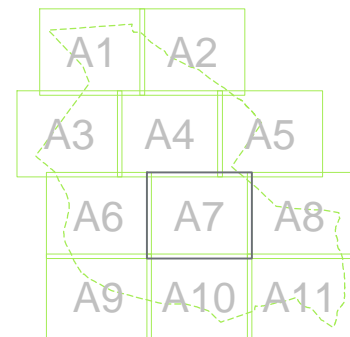
Incidença en sanjament principal

Incidença en sanjament secundari

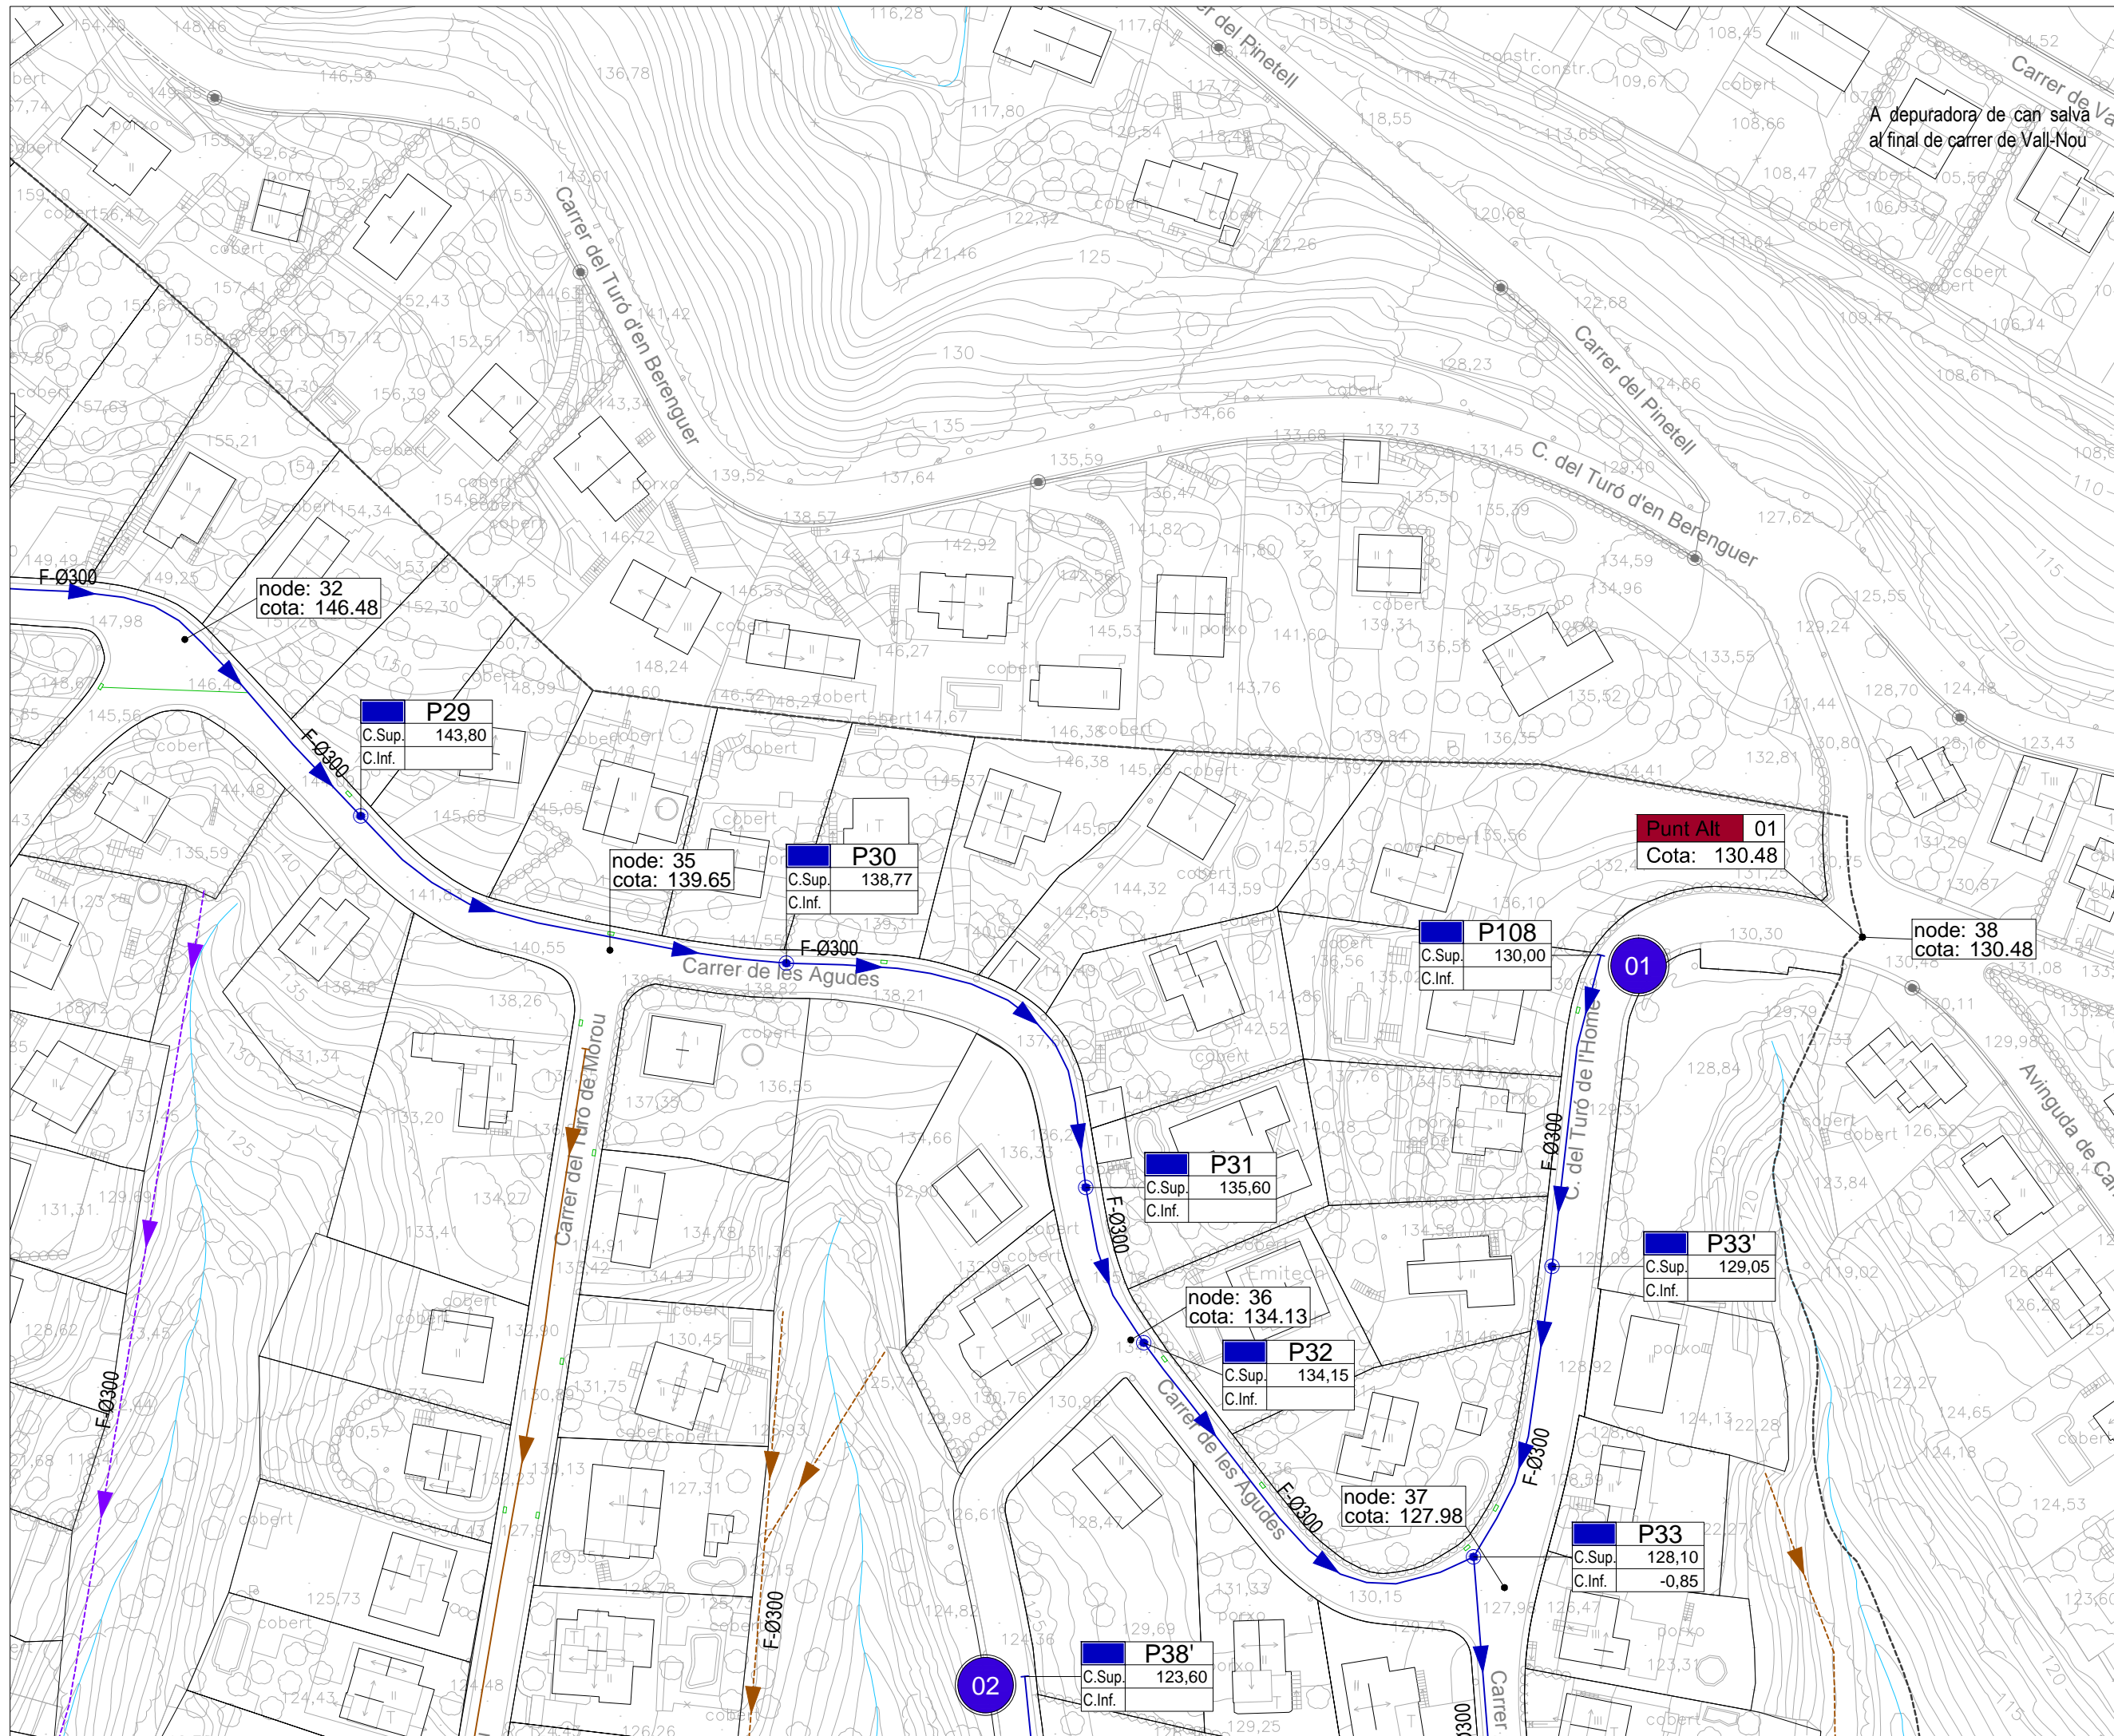
Núm. plànol
15

1/ Falta pou de registre al començament del sanejament. 2/ Falta pou de registre al començament del sanejament. 3/ Falta pou de registre al començament del sanejament. 4/ Falta pou de registre al començament del sanejament. 5/ Falta pou de registre al començament del sanejament. 6/ Falta pou de registre al començament del sanejament. 7/ Falta pou de registre al començament del sanejament. 8/ Falta pou de registre al començament del sanejament. 9/ Falta pou de registre al començament del sanejament. 10/ Falta pou de registre al començament del sanejament. 11/ Falta pou de registre al començament del sanejament. 12/ Falta pou de registre al començament del sanejament. 13/ Falta pou de registre al començament del sanejament. 14/ Pou sense tapa. 15/ Pou tapat per asfalt. 16/ Pou tapat per terra. 17/ Pou ple de runa. 18/ Pou ple de brutícia. 19/ Suposat pou de registre soterrat a la ZV. 20/ Cruament de dos canonades sense pou de registre no visible des de la superfície. 21/ Cruament de dos canonades sense pou de registre no visible des de la superfície. 22/ Tram de canonada plena de brutícia a anàlida. 23/ Tram de canonada PVC Ø 400 parcialment visible i no es veu per on passa. 24/ No visible des de la superfície i no es sap fins a on arriba. 25/ Tram massa llarg i sense pendent que podria estar partit en dos.

1/ No es veu per on passa i fins a on arriba. 2/ No es veu per on passa i fins a on arriba. 3/ No es veu per on passa i fins a on arriba, els pous PS14 i PS15 existien però no els trobem. 4/ No es veu per on passa i fins a on arriba. 5/ No es veu per on passa, connecta amb el (Tram 6) i fins a on arriba. 6/ No es veu per on passa i connecta amb el (Tram 5) i fins a on arriba. 7/ No es veu per on passa i fins a on arriba. 8/ No es veu per on passa i fins a on arriba. 9/ No es veu per on passa i fins a on arriba. 10/ No es veu per on passa i fins a on arriba. 11/ Tram de sanejament Ø300 i escorressa de PVC-Ø150 trancada. 12/ Pou sense tapa.

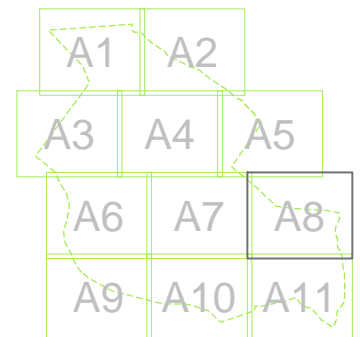
Incidencia en sanjament principal

Incidencia en sanjament secundari

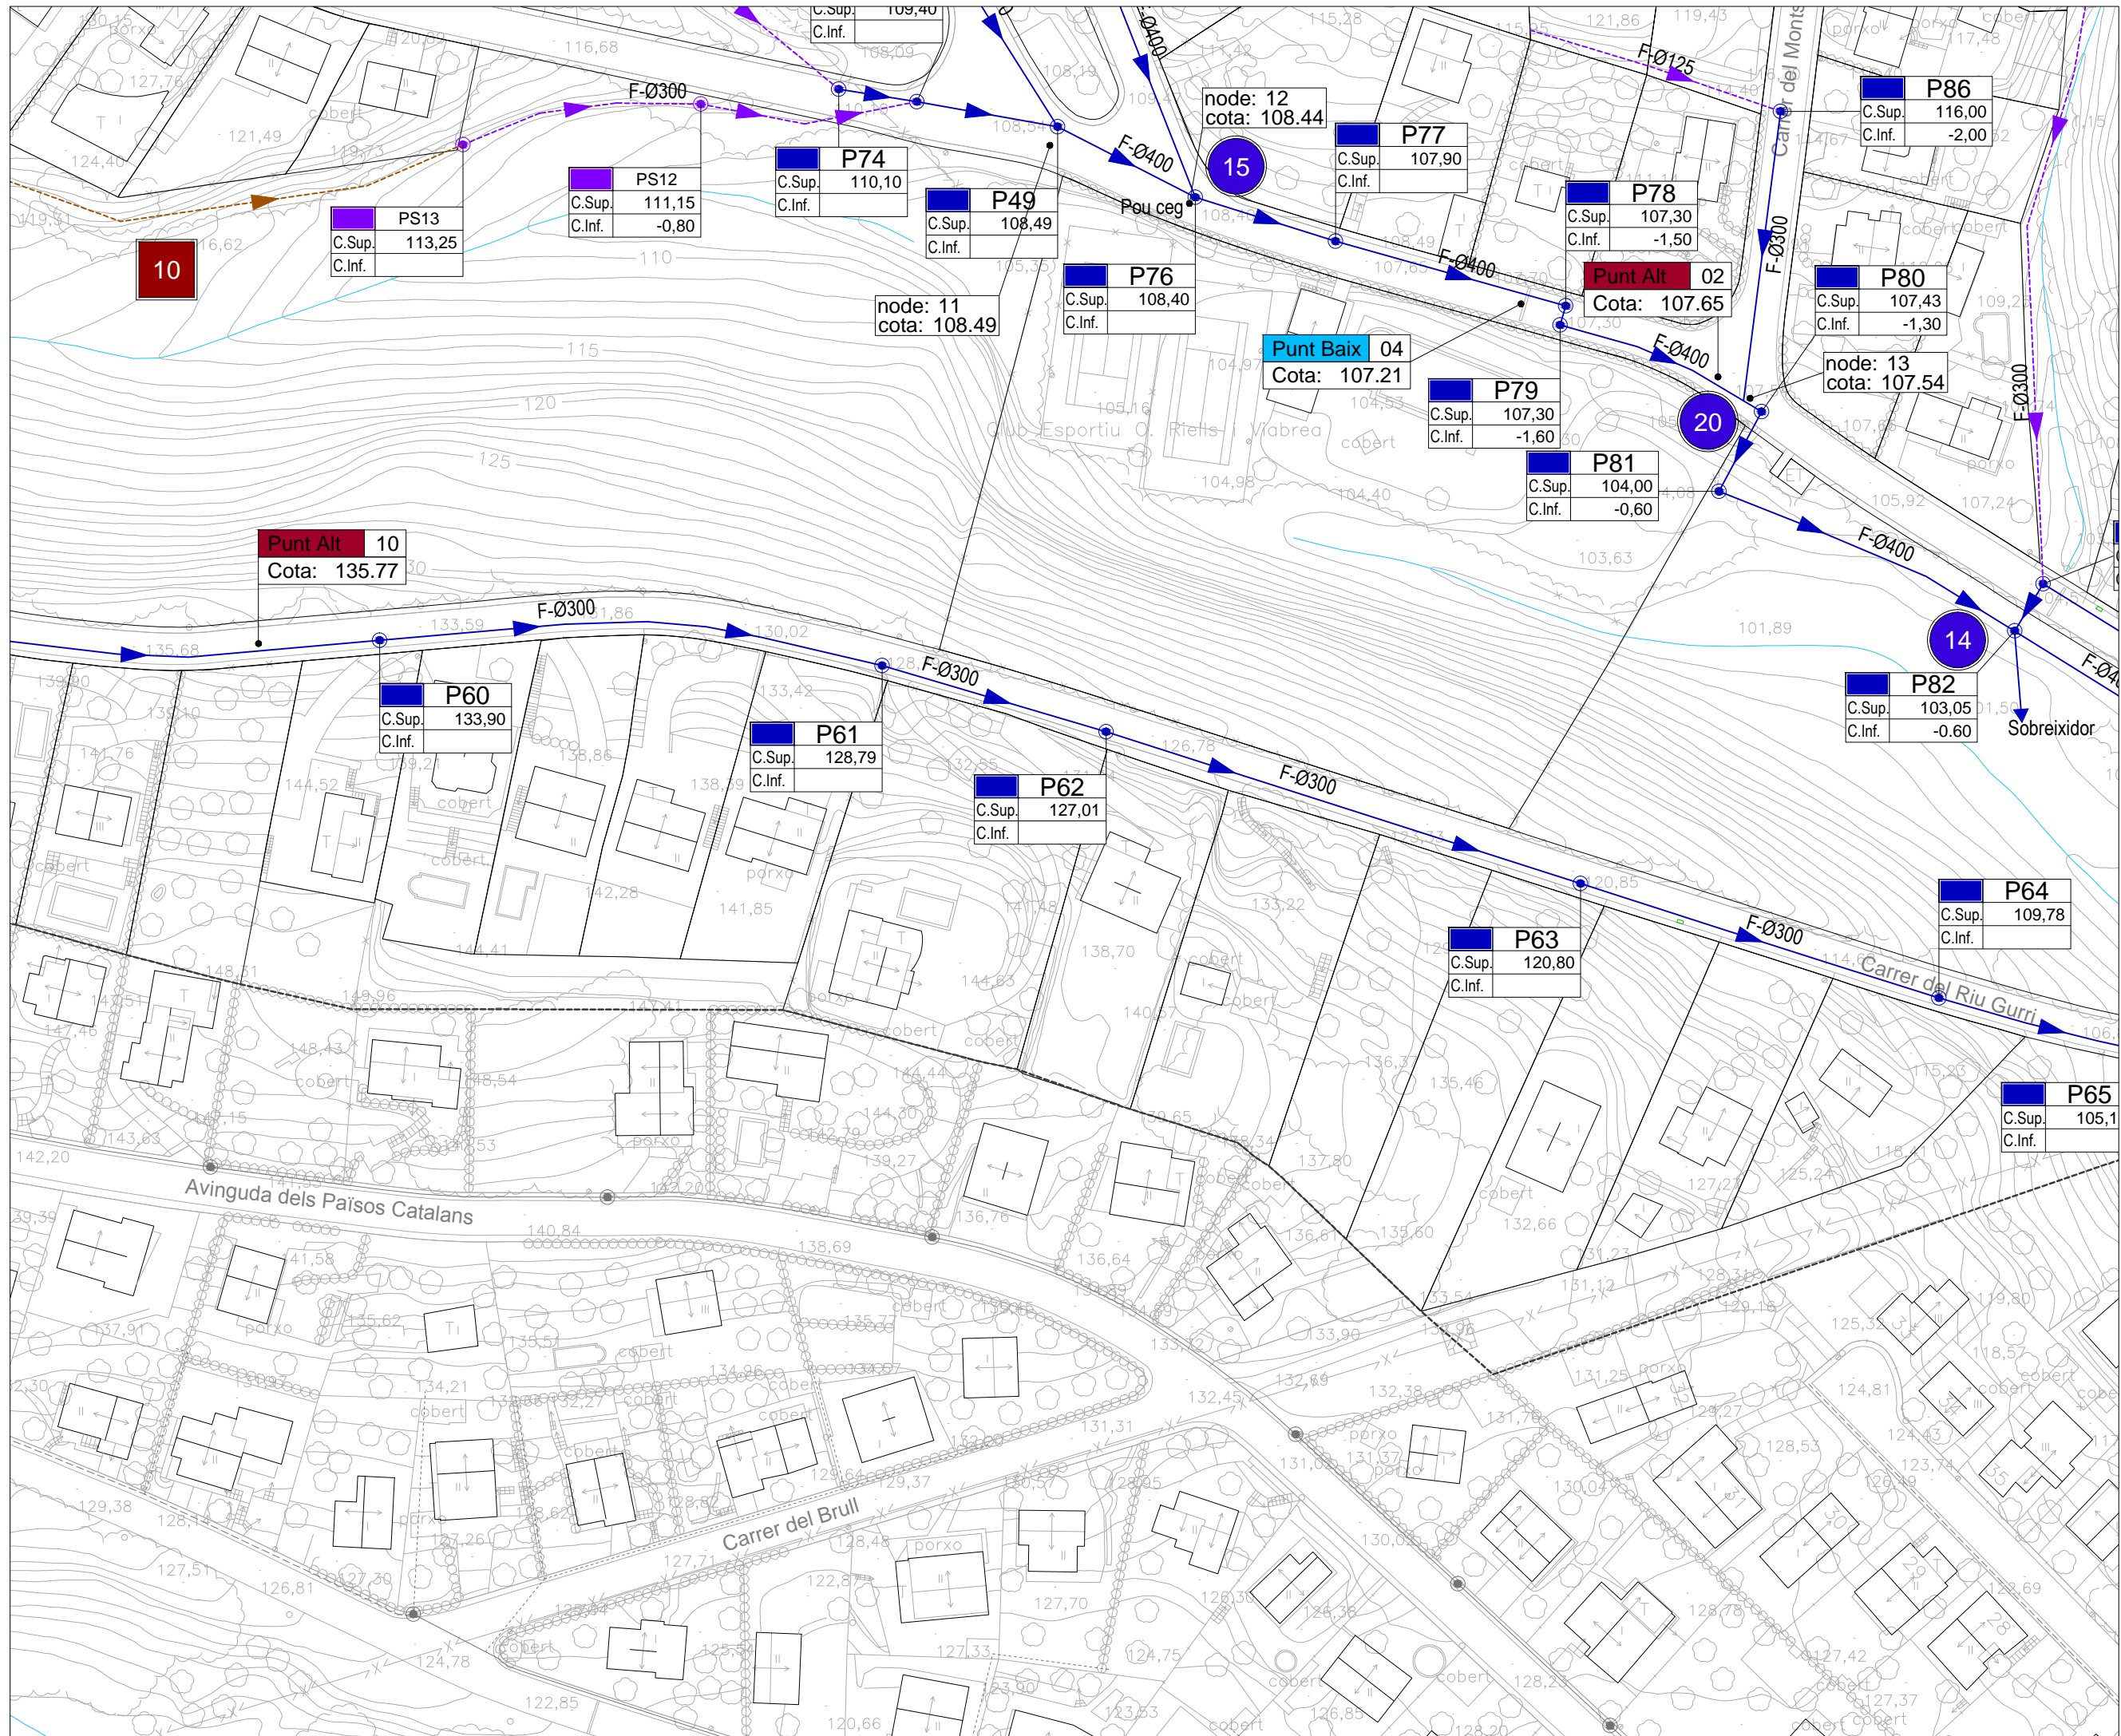
Núm. plànol
15

1/ Falta pou de registre al començament del sanejament. 2/ Falta pou de registre al començament del sanejament. 3/ Falta pou de registre al començament del sanejament. 4/ Falta pou de registre al començament del sanejament. 5/ Falta pou de registre al començament del sanejament. 6/ Falta pou de registre al començament del sanejament. 7/ Falta pou de registre al començament del sanejament. 8/ Falta pou de registre al començament del sanejament. 9/ Falta pou de registre al començament del sanejament. 10/ Falta pou de registre al començament del sanejament. 11/ Falta pou de registre al començament del sanejament. 12/ Falta pou de registre al començament del sanejament. 13/ Falta pou de registre al començament del sanejament. 14/ Pou sense tapa. 15/ Pou tapat per asfalt. 16/ Pou tapat per terra. 17/ Pou ple de runa. 18/ Pou ple de brutícia. 19/ Suposat pou de registre soterrat a la ZV. 20/ Cruament de dos canonades sense pou de registre no visible des de la superfície. 21/ Cruament de dos canonades sense pou de registre no visible des de la superfície. 22/ Tram de canonada plena de brutícia a anul·lada. 23/ Tram de canonada PVC Ø 400 parcialment visible i no es veu per on passa. 24/ No visible des de la superfície i no es sap fins a on arriba. 25/ Tram massa llarg i sense pendent que podria estar partit en dos.

1/ No es veu per on passa i fins a on arriba. 2/ No es veu per on passa i fins a on arriba. 3/ No es veu per on passa i fins a on arriba, els pous PS14 i PS15 avistats però no els trobem. 4/ No es veu per on passa i fins a on arriba. 5/ No es veu per on passa, on connecta amb el (Tram 6) i fins a on arriba. 6/ No es veu per on passa i on connecta amb el (Tram 5). 7/ No es veu per on passa i fins a on arriba. 8/ No es veu per on passa i fins a on arriba. 9/ No es veu per on passa i fins a on arriba. 10/ No es veu per on passa i fins a on arriba. 11/ Tram de sanejament FØ300 i escorredora de PVCØ150 trancada. 12/ Pou sense tapa.

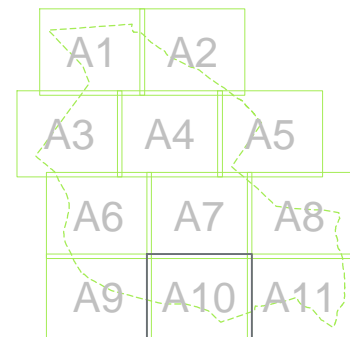
Incidència en sanejament principal

Incidència en sanejament secundari
