Títol del projecte
PROJECTE D'URBANITZACIÓ MODIFICAT "CAN SALVÀ" 2ª FASE (ORDENACIÓ)

Localització:
Carretera GI-552 - Riells i Viabrea (La Selva) - GIRONA

Client
Ajuntament Riells i Viabrea

Títol del Plànol
PLANTA SANEJAMENT RESIDUAL EXISTENT

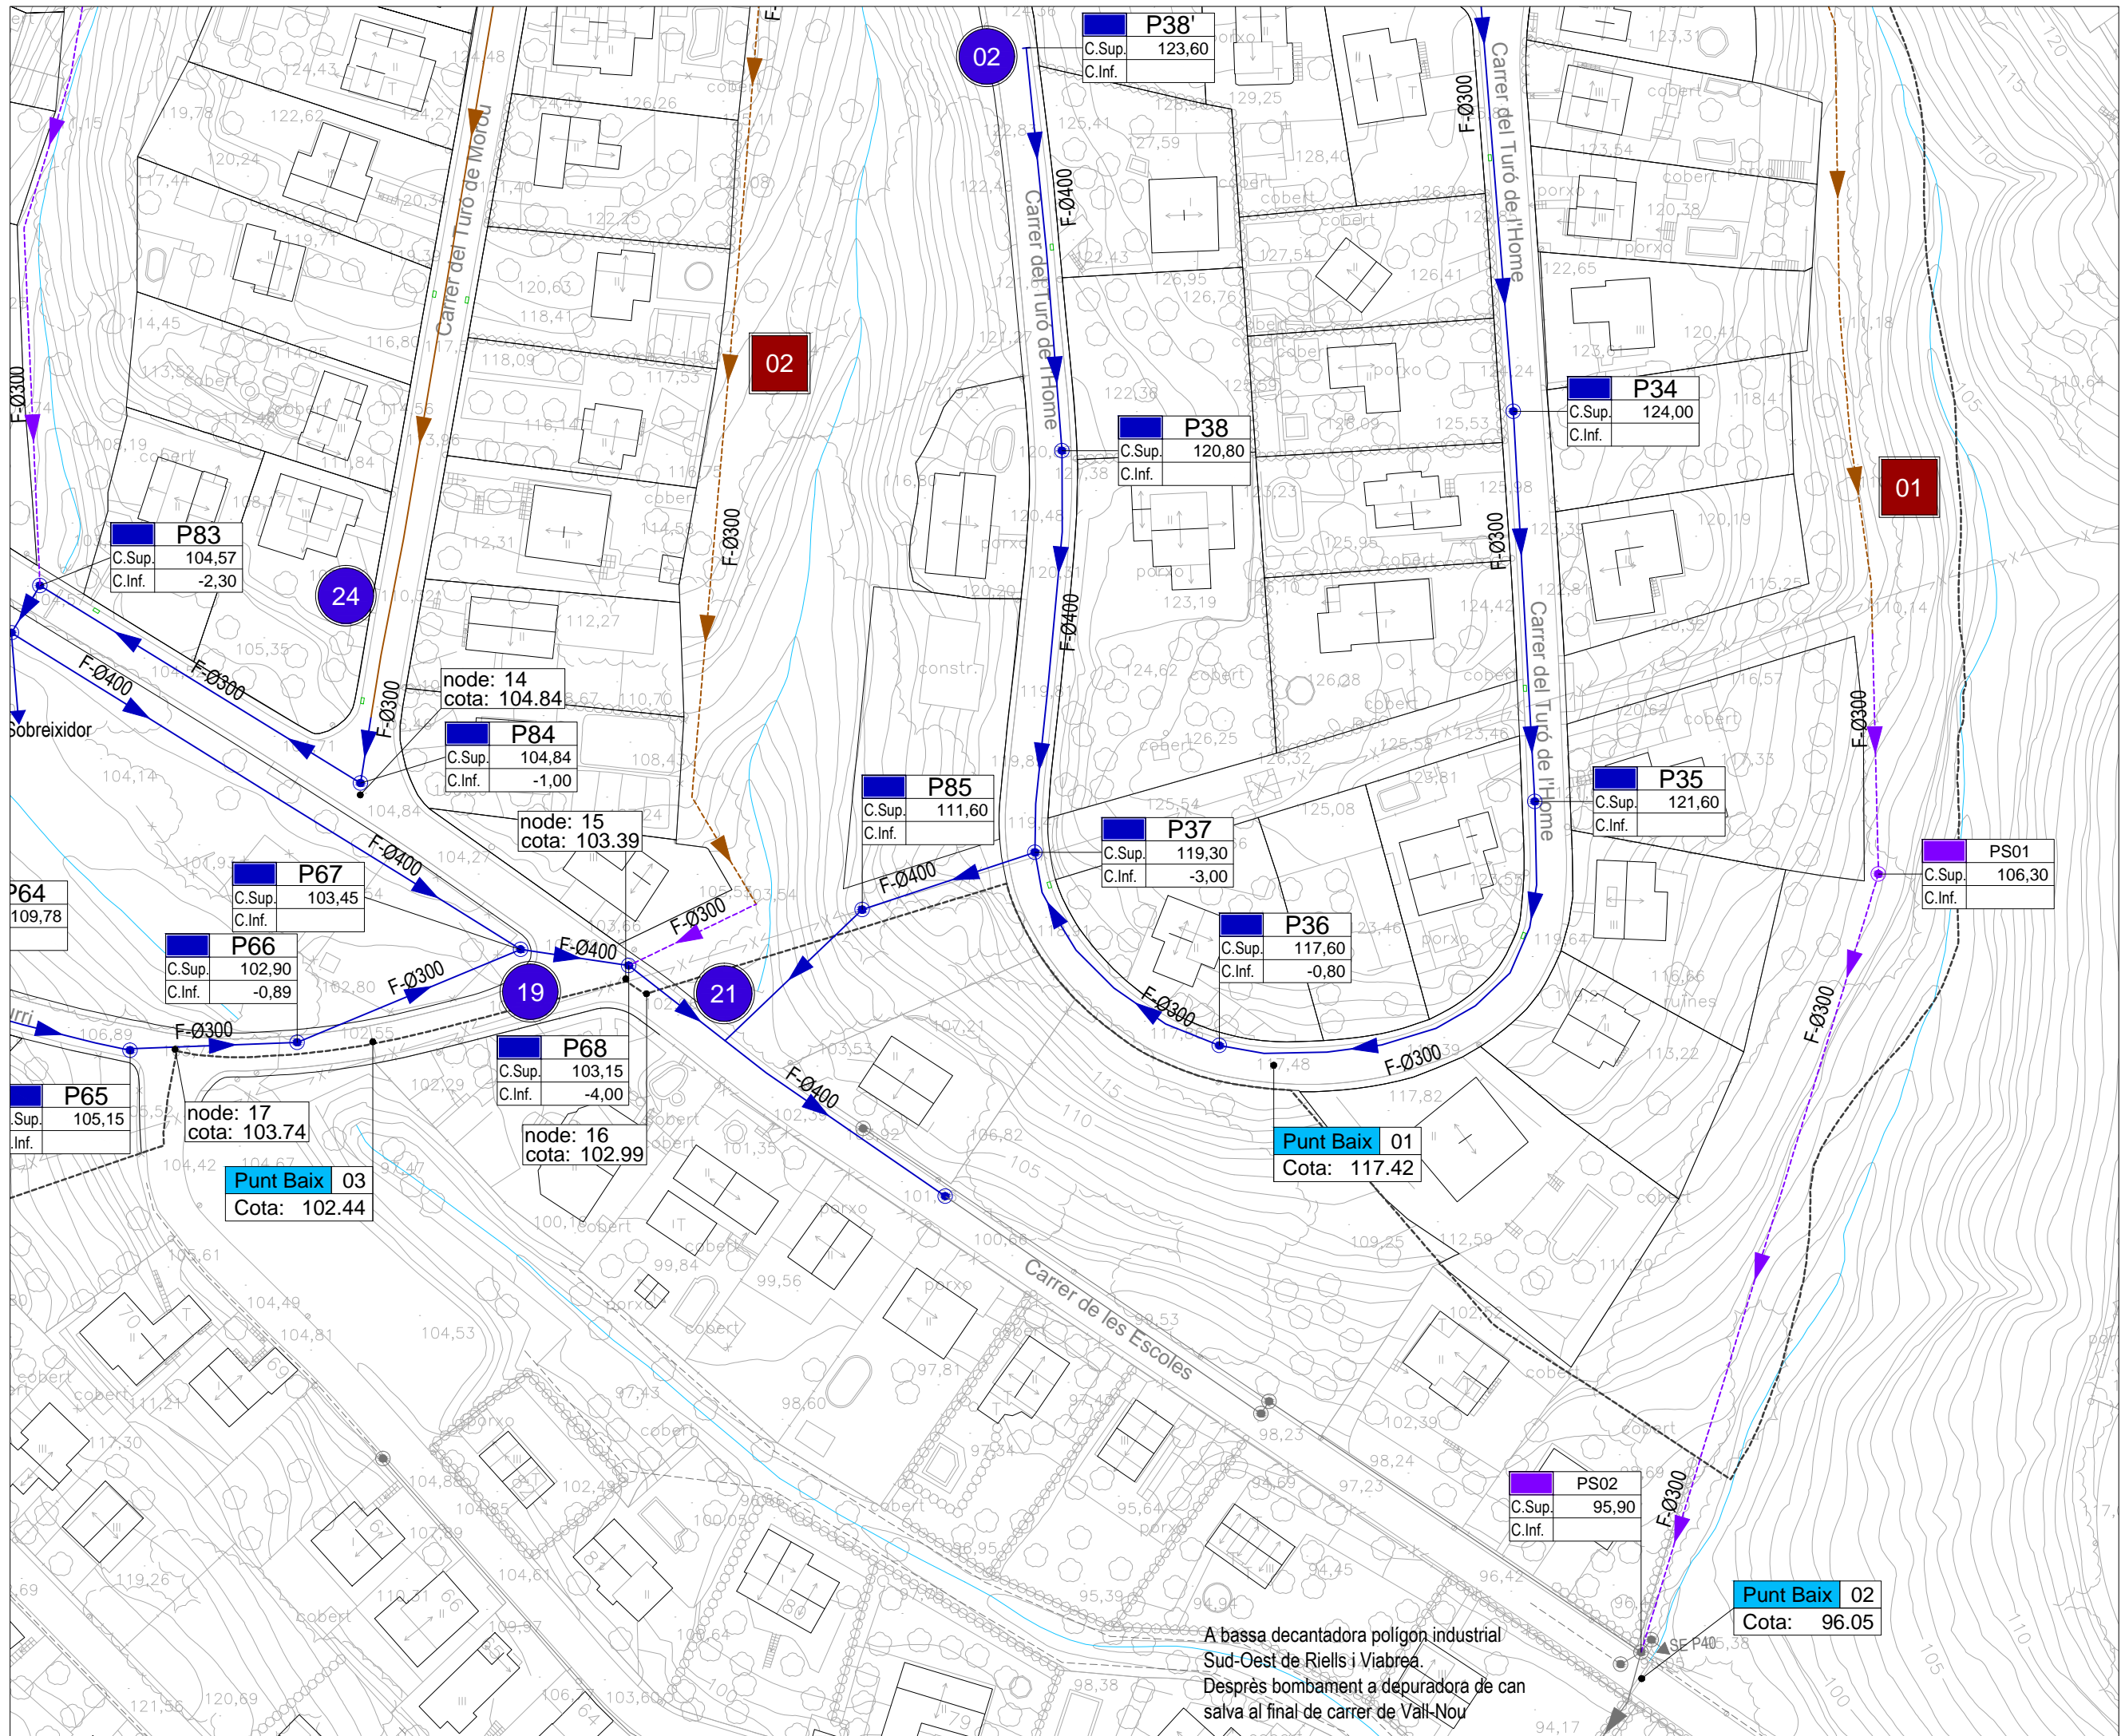
Núm. plànol
15

1/ Falta pou de registre al començament del sanejament. 2/ Falta pou de registre al començament del sanejament. 3/ Falta pou de registre al començament del sanejament. 4/ Falta pou de registre al començament del sanejament. 5/ Falta pou de registre al començament del sanejament. 6/ Falta pou de registre al començament del sanejament. 7/ Falta pou de registre al començament del sanejament. 8/ Falta pou de registre al començament del sanejament. 9/ Falta pou de registre al començament del sanejament. 10/ Falta pou de registre al començament del sanejament. 11/ Falta pou de registre al començament del sanejament. 12/ Falta pou de registre al començament del sanejament. 13/ Falta pou de registre al començament del sanejament. 14/ Pou sense tapa. 15/ Pou tapat per asfalt. 16/ Pou tapat per terra. 17/ Pou ple de runa. 18/ Pou ple de brutícia. 19/ Suposat pou de registre soterrat a la ZV. 20/ Creuament de dos canonades sense pou de registre no visible des de la superfície. 21/ Creuament de dos canonades sense pou de registre no visible des de la superfície. 22/ Tram de canonada plena de brutícia anul·lada. 23/ Tram de canonada PVC Ø 400 parcialment visible i no es veu per on passa. 24/ No visible des de la superfície i no es sap fins a on arriba. 25/ Tram massa llarg i sense pendent que podria estar partit en dos.

1/ No es veu per on passa i fins a on arriba. 2/ No es veu per on passa i fins a on arriba. 3/ No es veu per on passa i fins a on arriba, els pous PS14 i PS15 avulsionen però no troben. 4/ No es veu per on passa i fins a on arriba. 5/ No es veu per on passa, connecta amb el (Tram 6) i fins a on arriba. 6/ No es veu per on passa i connecta amb el (Tram 5) i fins a on arriba. 7/ No es veu per on passa i fins a on arriba. 8/ No es veu per on passa i fins a on arriba. 9/ No es veu per on passa i fins a on arriba. 10/ No es veu per on passa i fins a on arriba. 11/ Tram de sanejament Ø300 i escorrea de PVC Ø150 trancada. 12/ Pou sense tapa.

A bassa decantadora polígon industrial Sud-Oest de Riells i Viabrea. Després bombament a depuradora de can salva al final de carrer de Vall-Nou

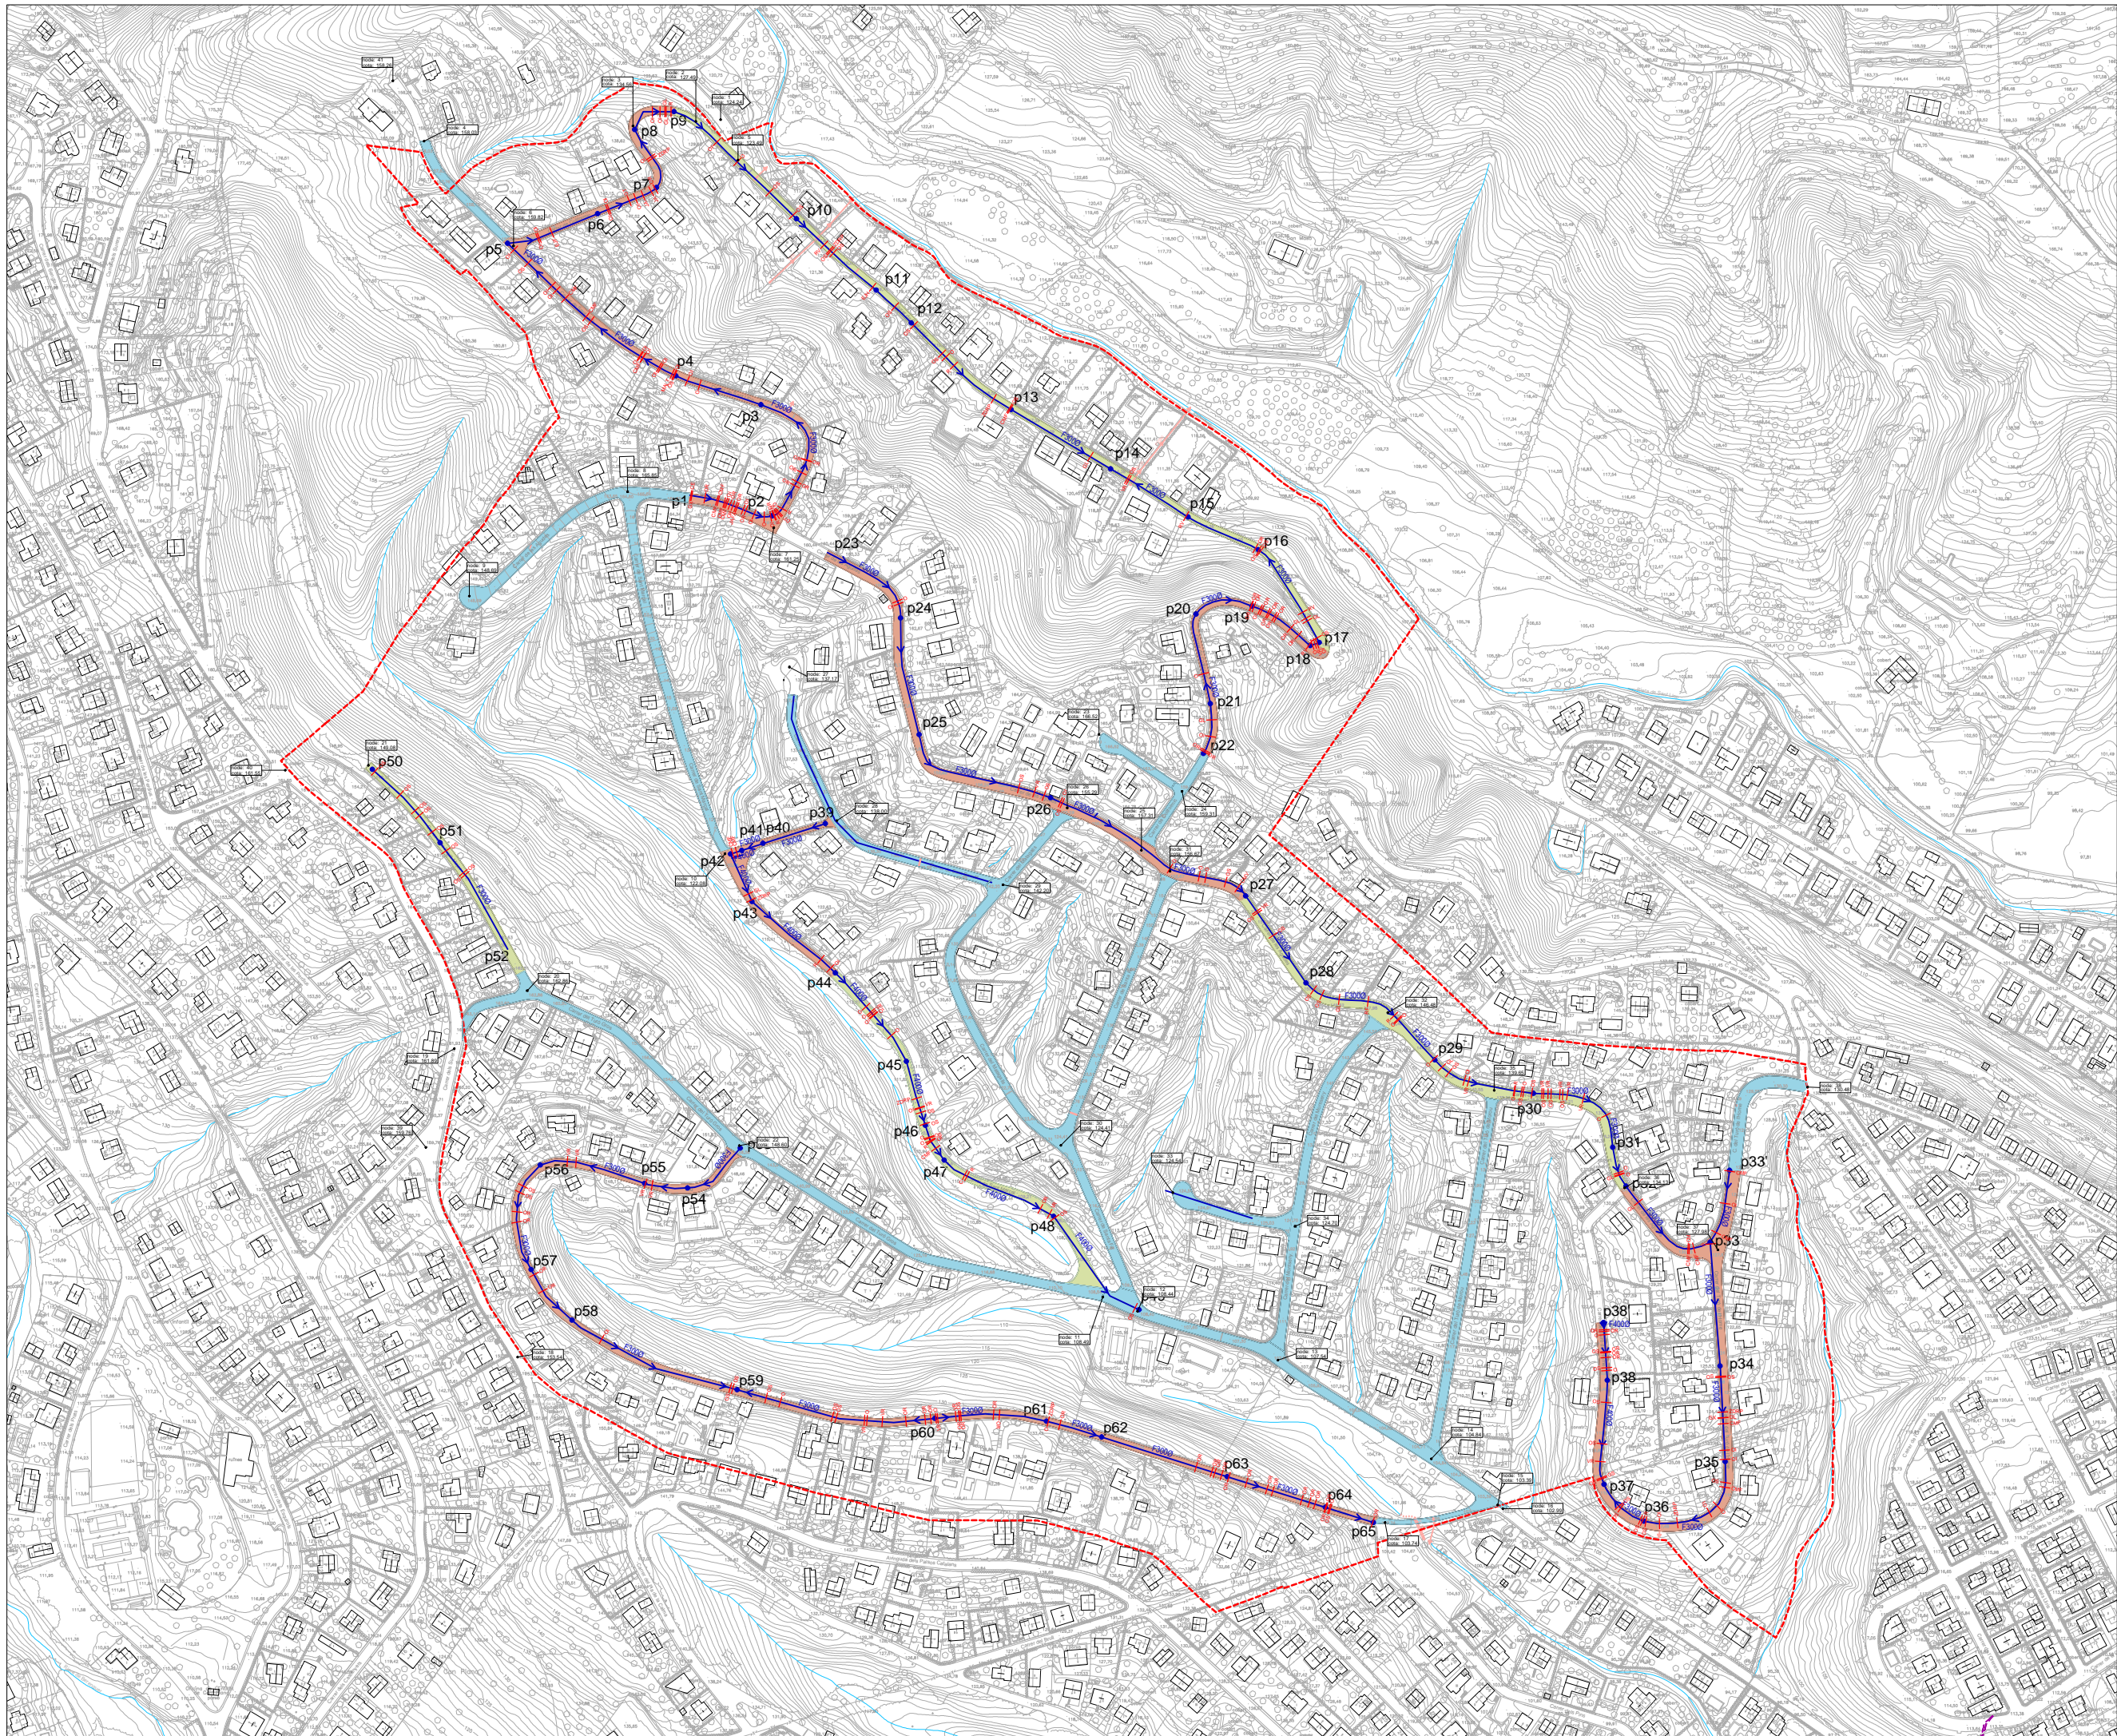
Escala Núm. plànol
 A1 1/500 15.3
 A3 1/1000

- Llegenda estat del clavegueram**
- Xarxa deficient: esquerdes, juntes obertes, obstruccions.
 - Xarxa molt deficient: esquerdes, juntes obertes, obstruccions i arrels
 - Xarxa sense informació
